Naturstyrelsen - Storstrøm

LIFE14 NAT/DK/000012

Besigtigelsesnotat

Delprojekt: Holmegaard Mose

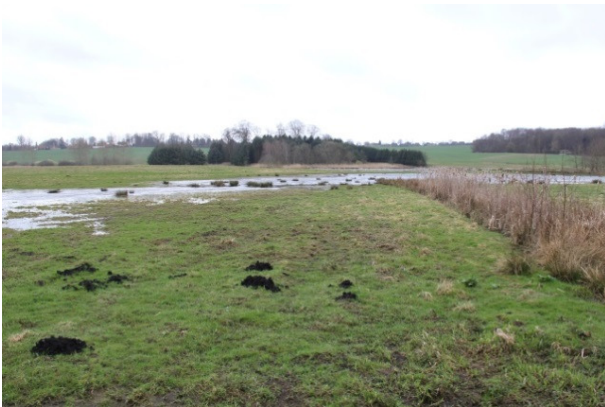
Glasværksengen (figur 3) er et vådområde på ca. 10 ha, der ved overrisling reducerer næringsstofindholdet i vand fra oplandet, inden vandet ledes videre ind i mosen. Dette sker ved Pladderskæret. I Glasværksengen foregår der en reduktion af næringsstoffer og en tilbageholdelse af organisk stof, bla. i spildevand der kommer fra Trollesgave. Vandanalyser af ind- og udløbsvandet fra Glasværksengen viser, at indløbsvandet er stærkt næringsstofbelastet, men at der sker en betydelig reduktion gennem engen. Koncentrationen af kvælstof i afløbet fra Glasværksengen er således på niveau med typiske vandløb. Derimod er koncentrationen af fosfor høj.

Figur 3. Glasværksengen set fra den sydlige kant af Holmegaard Mose. Udløbsgrøften fra engen til Holmegaard Mose ses til højre i billedet.

Der foreligger allerede forskellige scenarier for hvordan afstrømningen fra Glasværksengen kan ledes udenom Holmegaard Mose. COWI (2015) har beskrevet et løsningsforslag, hvor vandet ledes mod syd, rundt om Ardagh anlægget eller gennem den sydlige del af mosens tørvegrave for til sidst at aflede til Svenskegrøften mod øst. Ekspertpanelet anbefaler, at denne løsning analyseres nærmere og bl.a. i forhold til faldforhold på de nye grøfter og rørledninger, der skal etableres. Problemerne med stor afstrømning af fosfor fra Glasværksengen kan belyses med en fosforundersøgelse som anvendes i vådområdeprojekter. Analysen kan kortlægge "hotspots" for fosforfrigivelse og efterfølgende anviser løsninger, så fosforfrigivelsen kan reduceres.

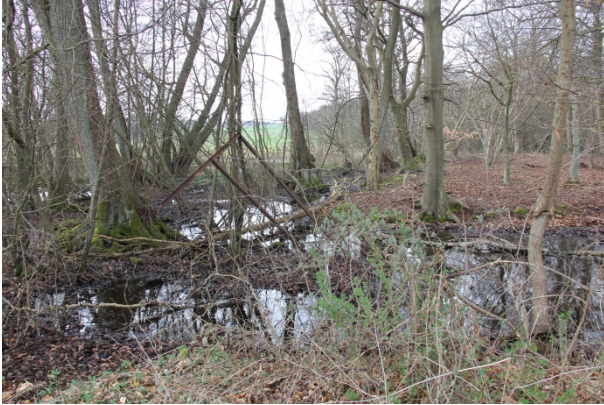
Fra grøften (figur 4) i den sydlige del af mosen ledes minerogent vand ind i Holmegaard Mose og skovsumpen ved lokalitet 4 må antages at være påvirket af næringsstoffer som følge af den øgede vandstand. Ændringerne i skovsumpen har fået indflydelse på udbredelsen af vandbiller. Omkring 50 arter, hvoraf flere tidligere fandtes i skovsumpen er nu tilsyneladende flyttet ud på den vådgjorte og lysåbne moseflade vest for skovsumpen. Oplandet til dette område er alene Fensmark Skov, og "laggzonen" modtager derfor her næsten rent minerogent vand.

Figur 4. Grøften i den sydlige del af Holmegaard Mose den vestlige del af Glasværksengen i baggrunden.

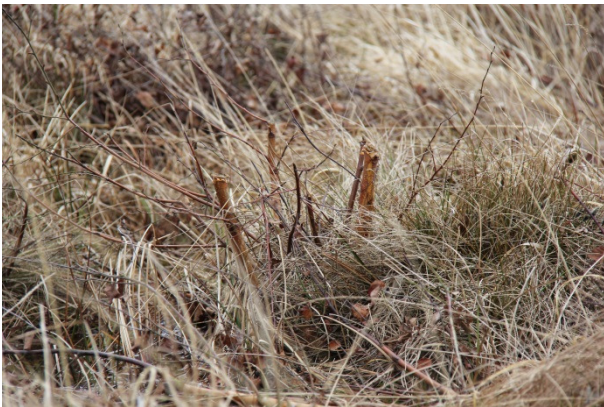
Det blev diskuteret i hvilket omfang der er gravet i mosefladen. Mosefladen er ikke urørt og der er gravet tørvi i enkeltmandsgrave. Sphagnum vokser dog i gravene og det vurderes at der er aktiv højmose. Med hensyn til indsats mod vedopvækst anbefales, at rykke de mindre træer op med rode. Det er klart at foretrække fremfor at klippe stammerne over, hvilket øger risikoen for genvækst (figur 5).

Figur 5. Indsats mod birkeopvækst kan hurtigt vise sig forgæves, hvis birken blot beskæres lige over tørvefladen. Genvækst vil være stort set uundgåelig.

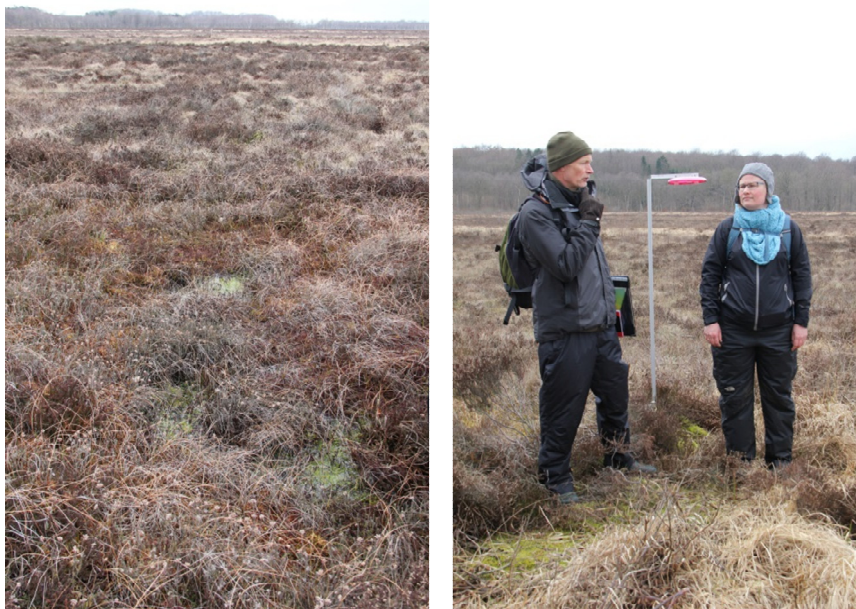
Lokaliteten synes at være i fin udvikling med en dækningsgrad af Sphagnum på 30-80 %. Der er fin vækst af sphagnum i de gamle enkeltmandsgrave (figur 6) og succession mod aktiv højmose er i gang. Det vurderes derfor, at lokaliteten bør kortlægges som aktiv højmose (7110*), der optimalt set har en dækningsgrad af sphagnum på 80 %. Enkeltmandsgravene med sphagnum vækst og hvid næbfrø må ikke forveksles med

Figur 6 (tv). Sphagnumvækst i gammel enkeltmandsgrav og successionen mod sekundær aktiv højmoser.
Figur 7 (th). DCE's målestation på den "gamle" flade.

høljer og de højere partier rundt om gravene må ikke forveksles med tuer. Det anbefales ikke at lave kunstige høljer, da de på lang sigt vil dannes af sig selv i den aktive højmoser. Endelig vurderes, at plejebehovet bliver reduceret væsentligt, såfremt vandstanden kan holdes terrænnært en større del af året.

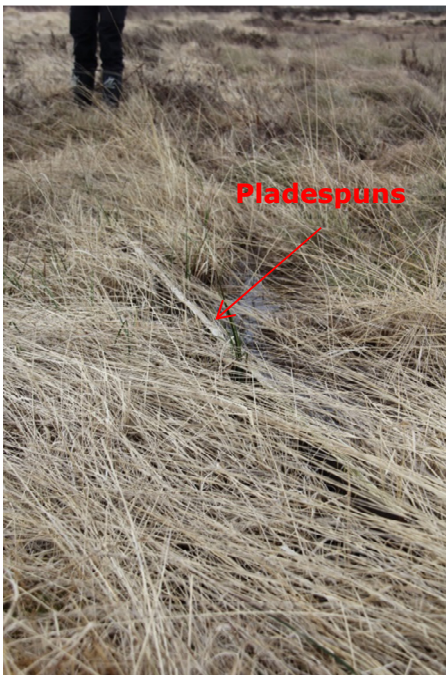
Pladespunsen er omgivet af vegetation (figur 9) og der er tydeligt højere vandstand opstrøms spunsen end nedstrøms. Opstemningen må derfor antages at virke efter hensigten og der er ikke behov for at justere denne pladespuns.

Figur 9. Pladespuns medfører højere vandstand.

Opvækst af birk synes at have gode betingelser på lokaliteten. Succeskriteriet for genopretning af højmosen vil være at forhindre genvækst af birk og herunder at eksisterende birk sætter frø. Det betyder, at eksisterende birk skal bekæmpes og som diskuteret på lokalitet 6, bør dette ideelt set ske ved at trække birk op med rode. Hvis dette ikke kan lade sig gøre anbefales beskæring så langt nede i tørven som muligt, fx med motorsav med langt sværd. Dernæst drejer det sig om at begrænse muligheden for spiring af birkefrø, hvilket vurderes at ske bedst ved sikring af terrænnært vandspejl på mosefladen. Det vil forhindre eller begrænse risikoen for spiring af frø, der kommer til mosefladen fra omgivelserne.

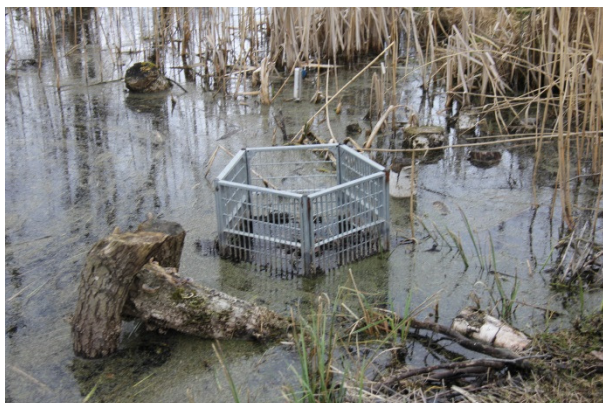
Kuppelristene i hovedafvandingskanalen har helt tydeligt en funktion i at opretholde et højt vandspejl. En teknisk forundersøgelse bør klarlægge om vandspejlet kan opretholdes, når det minerogene vand føres udenom højmosen.

Figur 10. Kuppelrist i hovedafvandningskanalen øst for fugletårnet styrer vandspejlsniveauet.

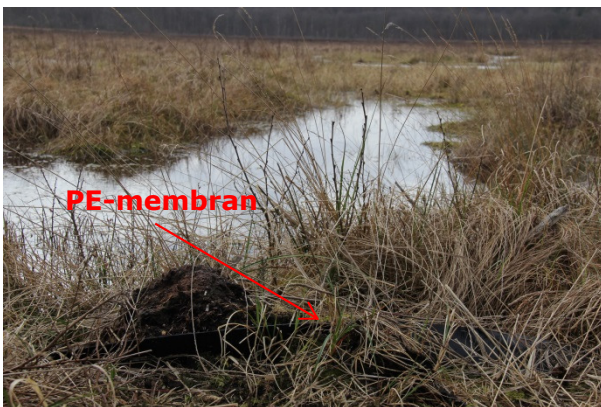
Der er en tydelig vandspejlsgradient over membranen (figur 12) på ca. 0,5 m og der er åbent vandspejl på højmosefluden. Selvom der siver lidt vand ud under membranen er helhedsindtrykket, at membranen er sat rigtigt og i fornødent omfang sikrer det ønskede vandspejl. Ved sætning af membraner er det vigtigt, at underkanten får fat i god tørv eller andet med ringe permeabilitet. Det er væsentligt at eventuelle højmosesprækker stoppes. Hvordan membranen sættes skal vurderes fra gang til gang i en teknisk undersøgelse. Prisen for indbygning af membran er ca. 100 kr/.m².

Figur 12. PE-membranen ses akkurat i terrænen ved lokalitet 11.

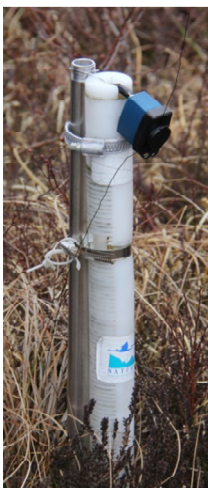
Loggerørret (figur 13) er blevet beskadiget. Det ønskes diskuteret om det er et problem i forhold til fortsatte målinger.

Figur 13. Vandstandsloggeren på lokalitet 12.

Det blev vurderet, at loggeren stadigvæk bør virke efter hensigten. Røret kan evt. repareres med et spændebånd, der holder en mindre del af et piezometerrør. Lidt længere mod nord er der en front af tagrør gennem mosfluden. Det ligner umiddelbart en front, som er opstået af indtrængende minerogent vand fra det vestlige opland, men kan muligvis blot skyldes et tyndere tørvelag, hvorigennem der er kontakt til bundgytjen.

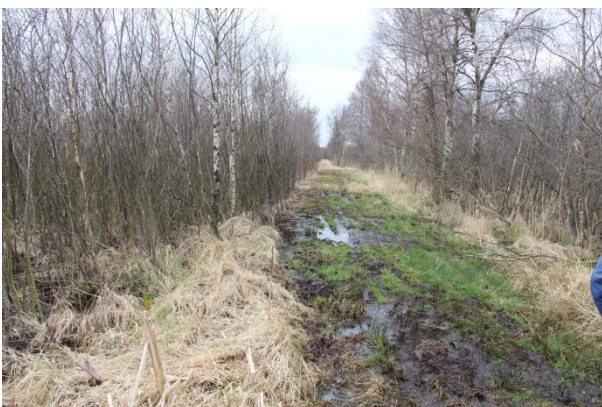
Langs med den vest-øst gående skovvej er der ind mod højmosen sat en kortere strækning med membran. Membranen medfører helt sikkert forhøjet vandstand på højmosen, men der siver vand vest om membranen, hvilket i perioder gør skovvejen ufarbar. Det anbefales, at membranen forlænges mod vest og at der laves et kontrolleret overløb.

Figur 15. Den vest-øst gående skovvej er over en længere strækning påvirket med vand, der siver fra højmosen. Vejen er beliggende omkring grænsen for habitatområdet.

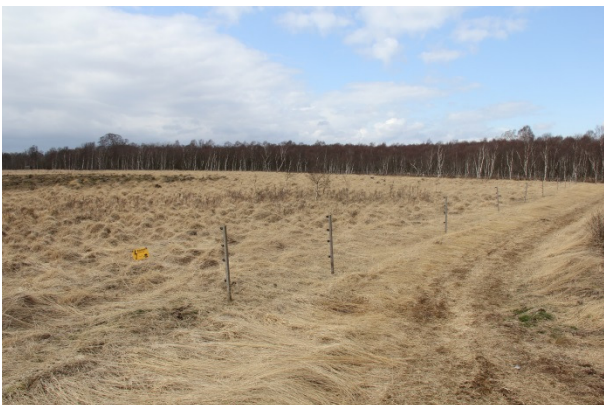
Området er temmelig tørt og ikke vådgjort endnu. Fåreafræsning kan derfor være en acceptabel midlertidig foranstaltning indtil arealerne bliver vådgjort. Arealerne plejes også manuelt med nedskæring af uønsket vedopvækst.

Figur 17. Fårefolden i den østlige del af projektområdet.

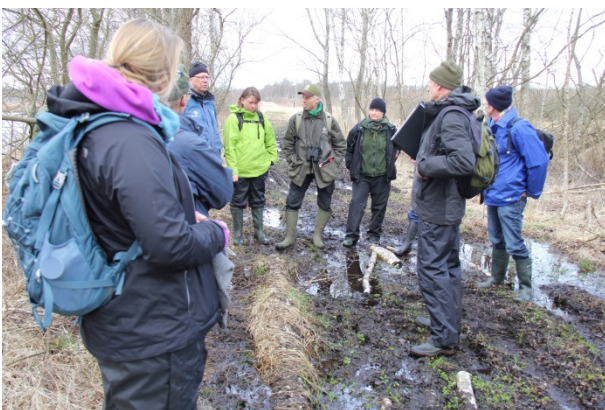
På denne lokalitet (figur 18) er der tydelig lateral afstrømning mod øst over skovvejen til en afvandingskanal. Det ønskes diskuteret, hvordan denne afstrømning kan begrænses og hvordan adgangsvejen til mosen samtidig kan sikres (også af publikumshensyn).

Figur 18. Afstrømning fra tørveskærene over skovvejen til afvandingskanal (beliggende øst for skovvejen).

Hensigten med at begrænse afstrømningen er, at vandstanden i tørveskærene vest for vejen måske kan hæves med 5-10 cm og på den måde bidrage til generelt forbedrede vandstandsforhold på højmosen. En membran løsning vurderes ikke at være god på denne lokalitet på grund af forholdsvis store terrænforskelle. Derfor er en mulig anbefaling, at forstærke den nuværende vej med trækævler og tørv og på den måde etablere en form for tørvedæmning, som ligeledes kan fungere som adgangsvej til mosen. Det anbefales, at der etableres et veldefineret overløb, så afstrømningen kan styres på et sted og evt. justeres. Tørv til arbejdet kan sandsynligvis fås fra andre steder i mosen, når det samlede anlægsarbejde går i gang.

En anden mulighed er at fælde træerne langs østsiden af tørveskærene og forlægge adgangsvejen her til. Det vurderes, at terrænet er lidt højere her end på den eksisterende vej, hvorfor der vil være mindre materialeforbrug ved opbygning af tørvedæmningen. En anden fordel er, at tørv til dæmningen kan tages fra den nuværende skovvej. Som i løsningen beskrevet ovenfor anbefales et veldefineret overløb fra tørveskærene.
