LIFE14 NAT/DK/000012

## Aktion A2 - ekspertpanel

### Besigtelsesnotat

**Delprojekt:** Hønning Mose

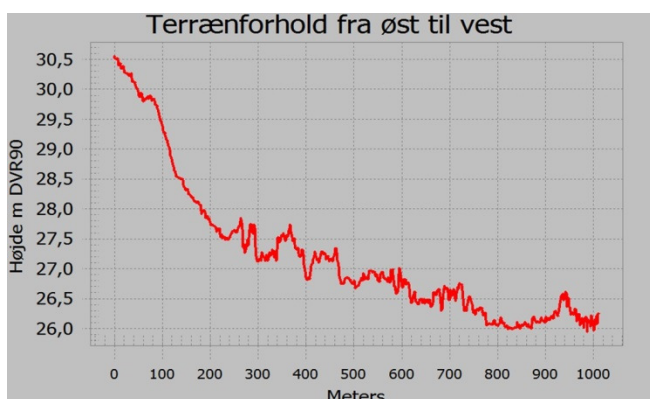
Problemstilling: På denne lokalitet findes en betydelig del af de omdriftsarealer, der er beliggende i projektområdet. Omdriftsarealerne dyrkes med majs. Arealerne er forholdsvis højt beliggende (figur 1) og skråner mod vest ned mod naturarealerne i Hønning Mose og den nordøst-sydvest gående grøft, der danner den vestlige grænse af projektområdet. Vandløbet har mod vest forbindelse til Renbæk i Renbæk Plantage. Det ønskes diskuteret, hvordan omdriftsarealerne kan indgå i projektet.

**Figur 1.** Terrænforhold fra lokalitet 1 (st. 0 m) til den nordøst-sydvest gående grøft længere mod vest. I denne del af Hønning Mose ligger naturarealerne i kote 27,5 m til ca. kote 26,0 m. Transektets beliggenhed er vist på kortet i bilag 4.

Jordbundsforholdene på omdriftsarealerne er domineret af sand og tørveindholdet er stærkt begrænset. Umiddelbart er det ikke muligt at sikre vandstandsforhold, der kan begunstige udvikling af aktiv højmosen på denne lokalitet. Arealerne bør tages ud af drift og kan herefter virke som bufferzone mellem højmosen og omgivelserne. På overgangen mellem omdriftsarealerne og naturarealerne findes en del opvækst af nåletræer. Disse kan fældes i forbindelse med de øvrige vegetationsrydninger, der planlægges i området.

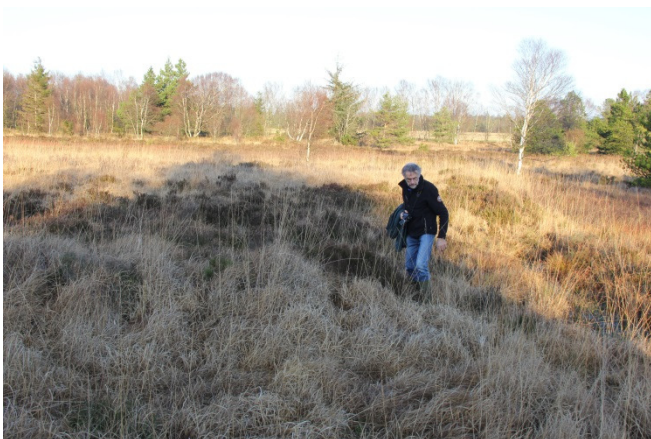
Problemstilling: Mod nord (figur 2 og figur 3) ligger flere store afgravede flader omgivet af tørvebalker. De afgravede flader afvandes nogle steder gennem balkerne. Der er spredt vækst af tørvemossier på fladerne. De nordlige områder afgrænses mod øst af en højere beliggende øst-vest gående adgangsvej. Figur 4 viser at terrænforholdene varierer op til ca. 0,5 m på tværs af de afgravede flader. Det ønskes diskuteret, hvordan der kan sikres en stabil vandstand på de afgravede flader, så væksten af tørvemossier fremmes.

**Figur 2.** Udsigt fra lokalitet 2 mod nord over afgravede moseflader.

Det kan konstateres, at der er et tørvlag på ca. 0,6 m efterfulgt af sand. Lækagerne i balkerne består sandsynligvis af risfaskiner, som dog ikke er synlige i dag. Med henblik på at stoppe disse lækager bør det kortlægges, hvor afvandingen fra fladerne sker. Dette kan fx gøres i en periode med meget nedbør og stor afstrømning. I forbindelse med anlægsarbejdet kan de gamle risfaskiner graves op og herefter blokeres med friskt tørvholdigt materiale. Blokeringen etableres, så der er frisk tørv mod frisk tørv. Pas på, at der ikke graves ned i det underliggende minerallag. Herefter bør der kunne opretholdes en mere stabil vandstand.

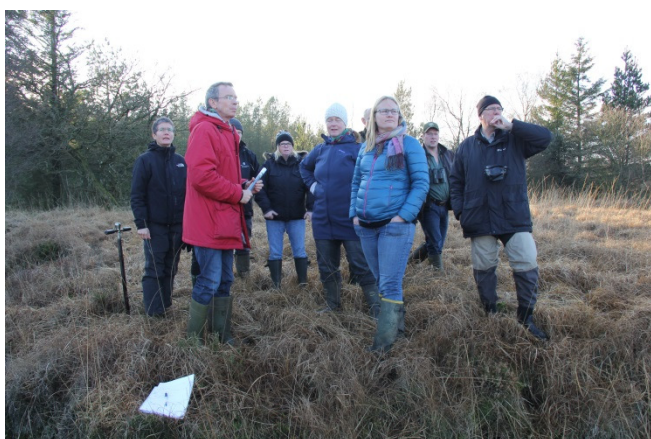
**Figur 3.** Ekspertpanelet diskuterer hvordan vandstanden kan hæves på de afgravede moseflader ved lokalitet 2.

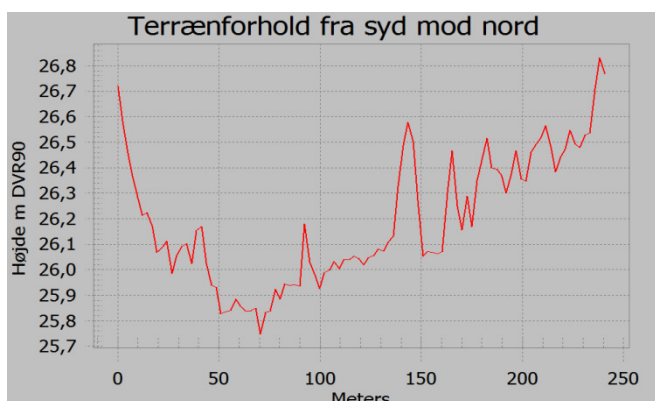
**Figur 4.** Terrænforholdene nord for adgangsvejen (st. 0 m) ved lokalitet 2. De afgravede flader gennembrydes af højere beliggende tørvebalker. Terrænet varierer ca. 0,8 m på den afgravede flade. Omkring st. 240 m er der endnu en adgangsvej. Transektets beliggenhed er vist på kortet i bilag 4.

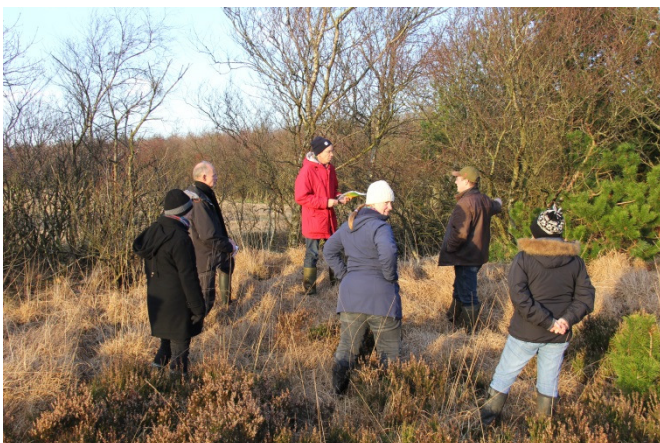
**Problemstilling:** Denne del af projektområdet (figur 5) afgrænses mod vest af den nordøst-sydvest gående grøft med forbindelse til Renbæk i Renbæk Plantage. Flere store afvandingskanaler fra Hønning Mose har afløb til grøften. Det ønskes diskuteret, hvilke tiltag der kan iværksættes i forbindelse med grøften og kanalerne, for at hæve og stabilisere vandstanden i Hønning Mose.

**Figur 5.** Ekspertpanelet ved den nordøst-sydvest gående grøft i projektområdets vestlige afgrænsning.

**Diskussion og anbefaling:** Det blev diskuteret, om det vil være gavnligt, at bygge en tørvedæmning (som foreslået i LIFE ansøgningen) umiddelbart øst for den nordøst-sydvest gående grøft med henblik på at bremse afvandingen fra mosen til grøften. Henset til det skrånende terræn vil det sandsynligvis være bedre at placere en tørvedæmning længere mod øst, men dette bør undersøges nærmere ved at analysere højdedata. Det bør desuden undersøges nærmere, om tiltaget kan medvirke til at skabe en opadgående vandstrøm. Der skal sandsynligvis arbejdes med terrassering henset til at terrænet stiger fra vest mod øst (figur 6). Tørvedæmningen kan måske også erstattes af andre virkemidler, hvilket skal belyses nærmere. Ligeledes kan der arbejdes med at opstemme vandet i kanalerne med flere stem op gennem vandløbet. Hvis kanalerne udelukkende sikrer den interne afvanding, kan de alternativt kastes helt til. Hvis kanalerne aftager vand fra naboarealer bør det sikres, at de genoprettede moseflader ikke oversvømmes med næringsbelastet vand efter opstemningerne er etableret.

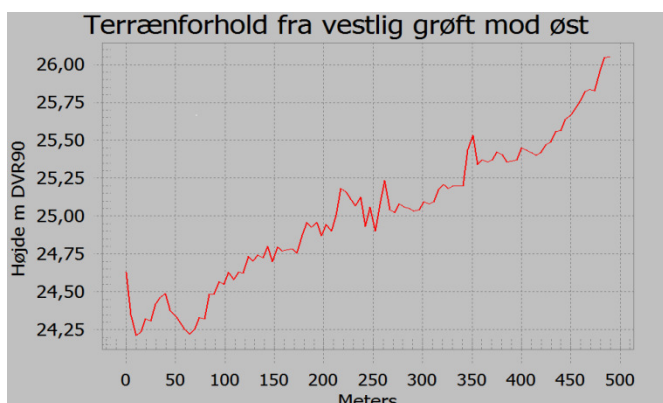
**Figur 6.** Terrænet stiger fra den nordøst-sydvest gående grøft (St. 0 m ved lokalitet 4) mod øst. Dette bør indgå i betragtningerne om placering af tørvedæmning og ud fra behovet for at arbejde med terrassering således, at vandstanden vil variere fra sted til sted. Transektets beliggenhed er vist på kortet i bilag 4.

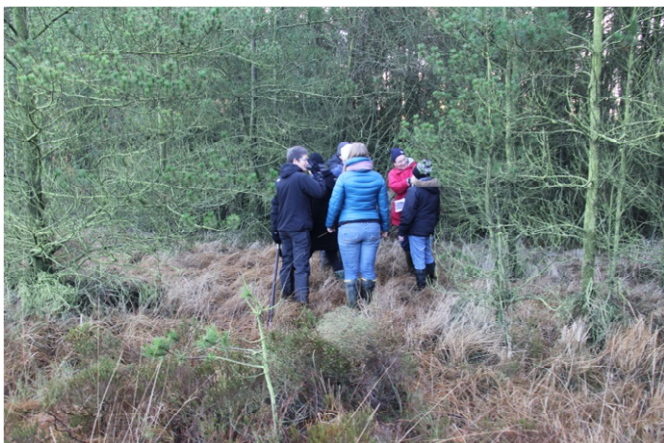
**Problemstilling:** På denne lokalitet findes en større del af det mest træbevoksede område i Hønning Mose. På sydsiden af en større afvandingskanal findes således en bevoksning på ca. 1,5 ha med store nåltræer (figur 7). Det ønskes diskuteret, om træer skal fældes i forbindelse med øget vandstand. Det ønskes også diskuteret hvordan vandstanden øges i afvandingskanalen.

**Figur 7.** Nåltræsbevoksningen ved lokalitet 5. Den store afvandingskanal forløber lige ved skovbrynet.

**Diskussion og anbefaling:** Der var bred opbakning til at nåltræerne kan fældes. De skyder ikke igen og med den højere vandstand vil frøplanter formentlig ikke spire. Afvandingskanalen er flere meter bred, men der er formentlig tale om en intern afvandingskanal uden direkte forbindelse til oplandet. Der foreslås derfor, at kanalen tilkastes i forbindelse med projektet.

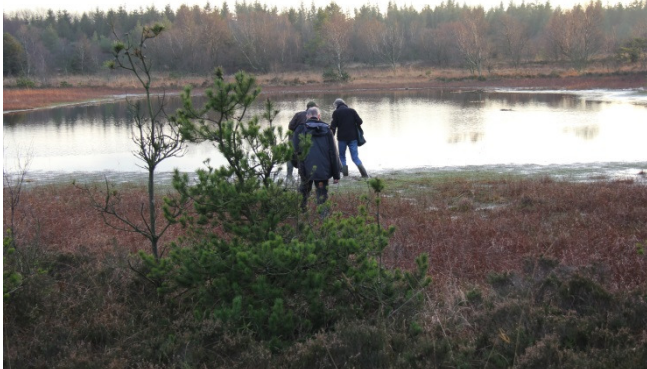
Problemstilling: På lokaliteten findes en mindre sø på ca. 0,2 ha (figur 8). Søen er formentlig opstået efter tørvegravning og der er ikke noget tørvelag tilbage. Der er en proces i gang med udvikling af hængesæk i kanten af søen. Det ønskes diskuteret, om søen skal bevares med den vandstand der er nu, eller om der skal stiles mod en generelt højere vandstand på arealerne rundt om søen selvom dette vil resultere i, at hængesækken ikke umiddelbart kan bevares.

**Figur 8.** Mindre sø ved lokalitet 6. Der er udvikling af hængesæk i søkanten.

Diskussion og anbefaling: Isoleret set er vandstanden på det rigtige niveau og hængesækken vil med tiden udvikle sig mod aktiv højmosse. Det vurderes dog som vanskeligt at sikre denne vandstand, hvis der i øvrigt skal ske en vandstandsstigning i området. Det må afvejes om dette på sigt vil medføre dannelse af mere aktiv højmosse end hvis søen alene bevares som den er.
