LIFE14 NAT/DK/000012

Besigtelsesnotat

Delprojekt: Rold Skov

Besigtelsesdato: 26. april 2016

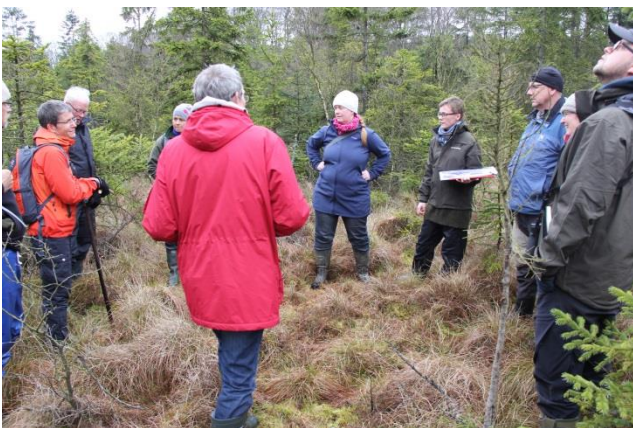
Lokalitet 2 centralt i mosen (figur 1).

Projektet blev introduceret ved lokalitet 1 (se bilag 3). Mosen har ikke været afgravet, men den er delvist afvandet af et system af grøfter, der dog er dårligt vedligeholdt. Optimalt skal vandspejlet være omkring terrænoverfladen (+/- 10 cm) om sommeren, men det vil sandsynligvis blive vanskeligt at opfylde. Det anbefales, at sløjfe grøfterne og på den måde forsøge at holde en høj vandstand på arealet. Der er god forekomst af Sphagnum, men med dominans af ringe tørvedannere (fx *S. fallax*). Med de bedre vandstandsforhold er der forhåbning om, at fx *S. papillosum* bliver mere udbredt, hvilket er vigtigt, da denne art en god tørvedanner.

Figur 1 (tv). Den mest træbevoksede, men også mest intakte del af Brændemose (lokalitet 2).

Med henblik på at optimere vandhusholdningen anbefales tillige, at nåletræ fjernes, hvorved fordampningen kan begrænses. Lokaliteten har tidligere været lysåben (luftfoto 1954). Ejeren ønskes dødt træ fjernet fra området for at begrænse risikoen for barkbille angreb. Fældet træ kan fx slæbes ud med et wire-træk og evt. nødvendig færdsel med maskiner kan ske på midlertidige spor opbygget med kvas.

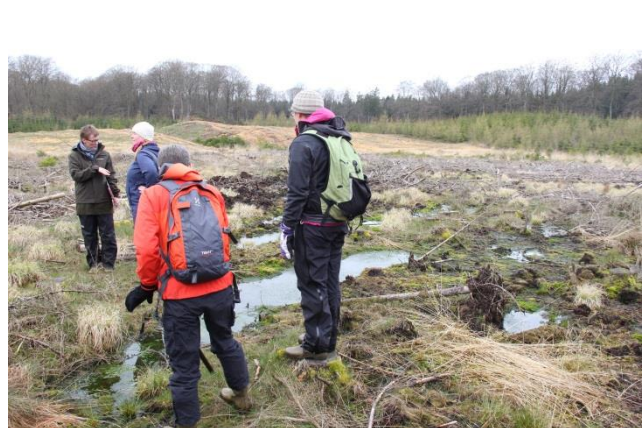
Mellem lokalitet 2 og 3 på den åbne moseflade (figur 2)

På denne lokalitet er der forholdsvis tydelige hjulspor efter skovningsmaskiner og lokaliteten er forholdsvis lysåben. Der er god forekomst af Sphagnum i hjulsporene, hvor det også er vådt. Det anbefales at kvas og efterladt træ bliver liggende. Det anbefales videre, at bruge ressourcerne på at sikre et højere og mere terrænnært vandspejl. Dette gøres sandsynligvis bedst ved at arbejde med lave tørvedæmninger på tværs af området fra sydvest til nordøst og udføre dette i terrassering, idet terrænet falder mod vest. Der kan evt. indbygges membran i tørvedæmningerne, såfremt membranen kan blive tilstrækkelig stabiliseret. Den nærmere beskrivelse af disse arbejder bør ske i en teknisk forundersøgelse.

Figur 2 (th). Den mere åbne del af Brændemose mellem lokalitet 2 og 3.

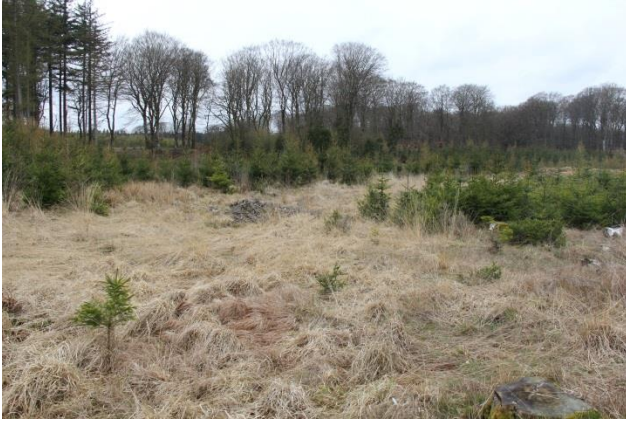
Det sydligste afløb har nærmest karakter af et hjulspor fremfor en grøft, mens det vestligste afløb er en markant grøft, der er opstemmet ved kanten af mosen. Begge afløb ligger på skrånende terræn mod vest og sydvest og lokale opstemninger vil derfor kun have en begrænset effekt på at sikre opstuvning opstrøms. I stedet anbefales at arbejde med tørvedæmninger på tværs af hele projektområdet fra sydvest mod nordøst op på den måde sikre terrassering. Såfremt ressourcerne er begrænset anbefales, at tørvedæmningerne mellem lokalitet 2 og 3 prioriteres fremfor tørvedæmninger længere mod vest. Potentialitet for udvikling af aktiv højmoser er således størst i den centrale del af projektområdet.

Figur 3 (tv). Utydeligt afløb ved lokalitet 3 som mest har karakter af et hjulspor.

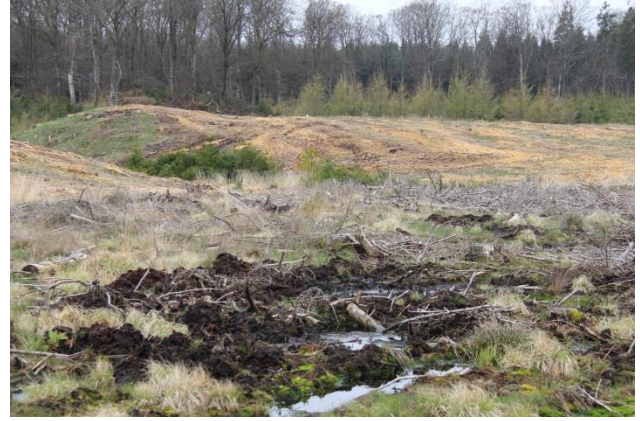
Figur 4 (th). Tydelig grøft ved lokalitet 4 har afløb gennem en lille slugt mod vest. Opstrøms slugten er grøften delvist tildækket.

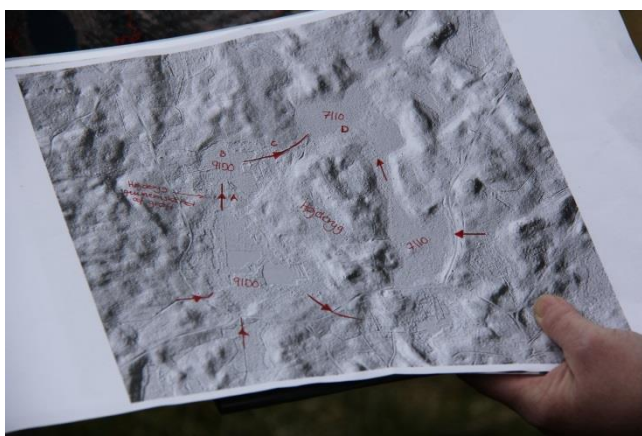
Lokalitet 1 i den østlige del – tilløb (figur 5)

Afstrømningsforholdene i de to projektområder er kompliceret og sandsynligvis knap så enkle som beskrevet ovenfor. Der er således sandsynligvis langt flere grøfter end først antaget og strømningsvejene bør kortlægges nærmere. Fra øst løber en lille grøft til mosen. Principielt tilføres mosen dermed minerogent vand, men da oplandet er meget lille vurderes dette kun at påvirke den aktive højmoser meget begrænset. Konklusionen er derfor, at der ikke skal laves tiltag rettet mod at afskære dette vand.

Figur 5 (th). Vandets strømningsveje er kompliceret i Hjorths Mose.

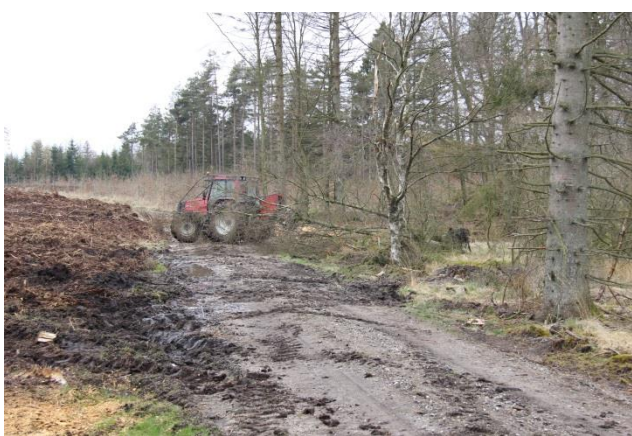
Lokalitet 2 i den østlige del – skovvej (figur 6)

Figur 6 (tv). Skovvejen lige vest for den østlige del af Hjorths Mose. Skovvejen skal sandsynligvis sikres i forbindelse med øget vandstand i mosen.

Det bemærkes, at skovvejen ligger helt i periferien af projektområdet og afstrømningen går fra vejen og østpå til mosen. Såfremt der viser sig et behov for at hæve vejen, anbefales, at dette sker med stabilt grus. Banketterne bekædes efterfølgende med muldjord.

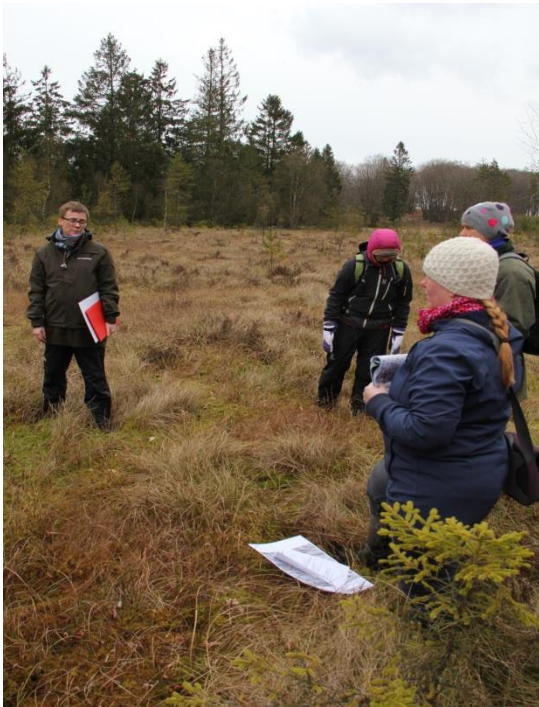
Lokalitet 3 i den østlige del – mosefladen (figur 6 og 7)

Der er fin forekomst af tørvemosser med bl.a. *S. magellanicum*, *S. papillosum* og *S. affine*. Selvom mosefalden ser nogenlunde uberørt ud kan det konstateres, at der forekommer små tørvegrave. Hertil kommer mange små grøfter. Så mosen er ikke intakt. Vandstanden vurderes at være forholdsvis god, men det vurderes, at området om sommeren vil tørre delvist ud. Derfor vil en forøgelse af vandstanden med 25 cm være at foretrække. Vandstanden bør søges øget gennem opstemning i de mindre grøfter i området.

Figur 6 (tv). Mosefladen på den østlige del af Hjorths Mose.

Mht. rydninger vurderes behovet forholdsvis lille og der bør kun være tale om at udtage nåletræ. Birk bør blive stående, idet nedskæring vil øge risikoen for genvækst, som kan være vanskelig at styre.

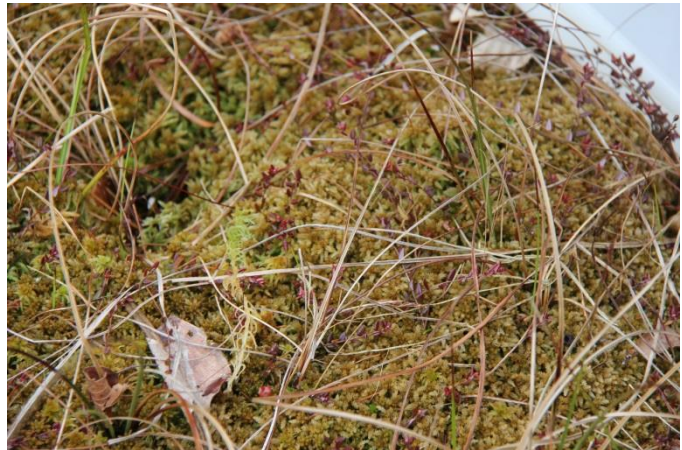
Figur 7(th). *S. papillosum* på den østlige del af Hjoths Mose.

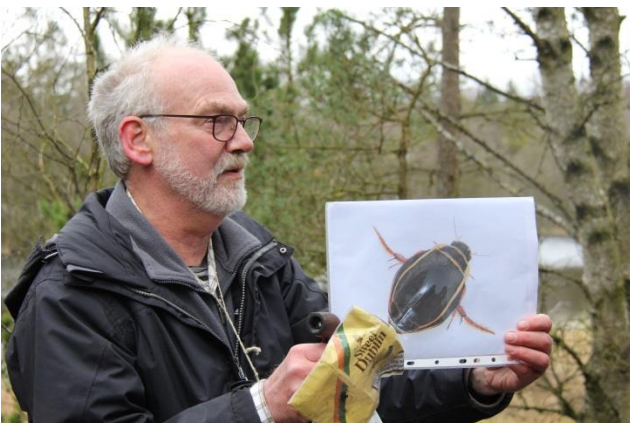
Bred Vankalv forekommer sandsynligvis på lokaliteten, der er et velegnet levested med hængesæk og næbstar. Larverne lever af vårfluelarver og forudsætter næringsfattigt klart vand (ikke brunvand). Kommende spotpleje bør fokusere på at forbedre lysforholdene langs bredderne af søen. Det anbefales således at fælde nogle af træerne for at sikre mere lys. Bred vandkalv vil blive eftersøgt i begge søer og opmærksomheden henledes på, at fangstmetoden skal modificeres, således at "fangsthullet" skal være 32 mm.

Figur 8 (tv). Mogens Holmen forklarer om Bred Vandkalv ved en af søerne i den vestlige del.

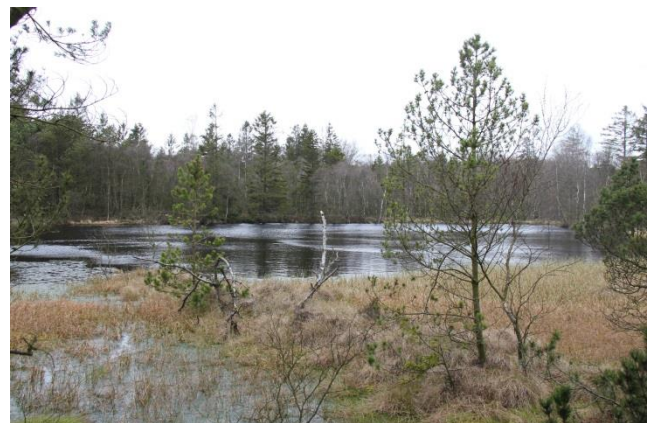
Lokalitet 4 – det vestlige område og søerne (figur 8 og 9)

Figur 9 (th). Den østligste af søerne i den vestlige del af Hjorths Mose.

Der bør opsættes en vandstandslogger i søen i det østlige område samt en vandstandslogger på selve mosefladen i den østlige del.

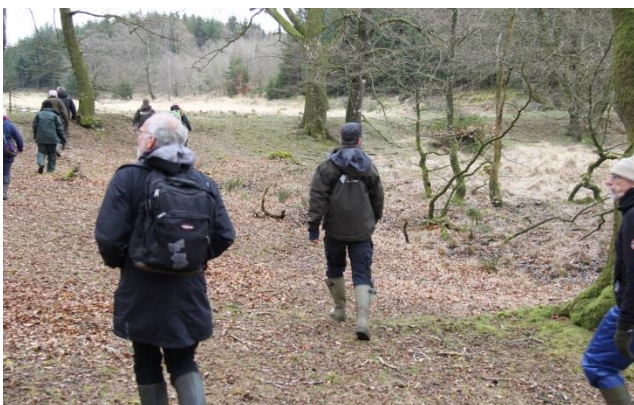
Lokalitet 1 centralt i mosen ved vejdæmningen (figur 10).

Det kan konstateres, at der allerede er sket en markant vandstandsstigning opstrøms vejdæmningen i den østlige del af mosen. Ejeren oplyser, at den østlige del er afdrevet i 1994 for rødgrøn og vandstanden har været høj et par år. I tørre perioder falder vandstanden dog noget.

Det vurderes, at vand afledes fra det østlige til det vestlige område ved at sive gennem vejdæmningen. Det kan overvejes at etablere et styret overløb, hvis vandstanden i perioder bliver for høj i det østlige område. Der er et tydeligt terrænspring mellem det østlige og vestlige område og det anbefales derfor at bibeholde dæmningen og arbejde med de to områder adskilt.

Figur 10. Vejdæmningen (midt i billedet) adskiller den østlige (bagerst i billedet) og den vestlige (forrest i billedet) del af projektområdet.

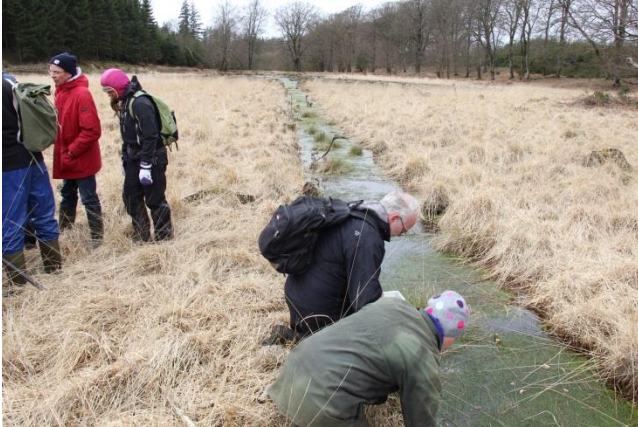
Lokalitet 2 midt på den østlige del (figur 11)

Med de allerede gennemførte tiltag, er der opstrøms vejdæmningen en større åben vandflade. Længere mod øst stiger terrænet lidt og vandfladen afløses af en åben grøft. Såfremt vandstanden skal hæves yderligere anbefales at udføre opstemninger i vandløbet i form af terrassering. Effekten på de fremtidige afvandingsforhold bør beskrives nærmere i en teknisk forundersøgelse, herunder hvordan naboarealerne påvirkes. Et første bud på dette er vist i en ideskitse fra 2013 som grundlag for LIFE ansøgningen.

Figur 11 (øverst). Grøften i den østlige del af projektområde. Den åbne vandflade og dæmningen ses i baggrunden.

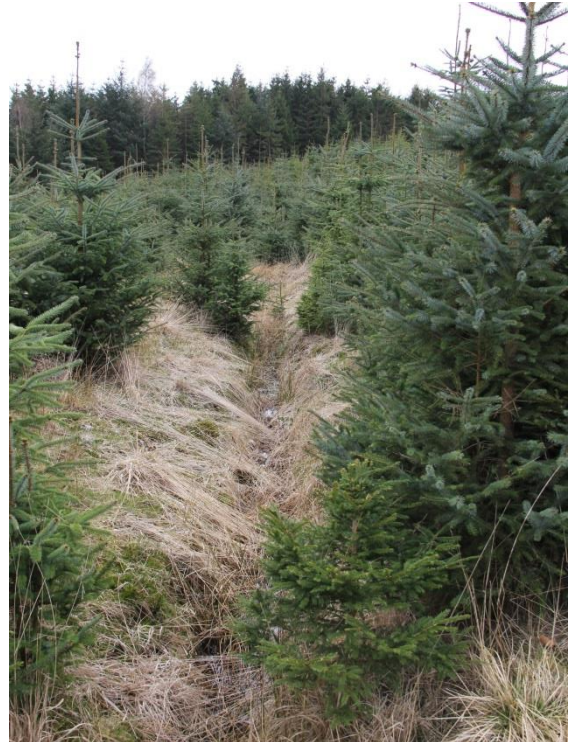
Lokalitet 3 – den vestlige grøft (figur 12)

Grøften afvander hele projektområdet og ligger dybt nedskåret ved skovvejen. Med henblik på at hæve vandstanden i den vestlige del af projektområdet skal vandspejlet hæves i grøften, hvilket nødvendigvis må ske ved terrassering pga. det skrånende terræn. Det anbefales, at arbejde med højere vandstand i den del af mosen, hvor der er et vist tørvelag tilbage og som udgangspunkt helst 0,5 m. Afhængig af tørvelagets tykkelse fastsættes herefter behovet for øget vandstand med terrassering.

Figur 12 (th). Afvandingsgrøften ved skovvejen i den vestligste del af projektområdet.

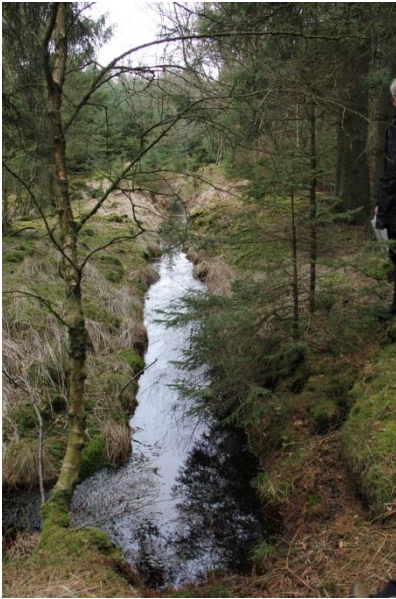
Lokalitet 2 i den nordlige del af projektområdet (figur 13)

Ejeren oplyser, at grøfterne udgør et lokalt drænsystem for skoven på naboarealerne. Grøfterne har afløb mod vest og er gravet i tørven. Bunden i grøfterne er dog fast. Det anbefales at udføre mindre opstemninger for at øge vandstanden i mosen, men det skal ske under hensyntagen til skoven på naboarealerne.

Figur 13. Grøft i den nordlige del af projektområdet. I området er der en del nåletræ.

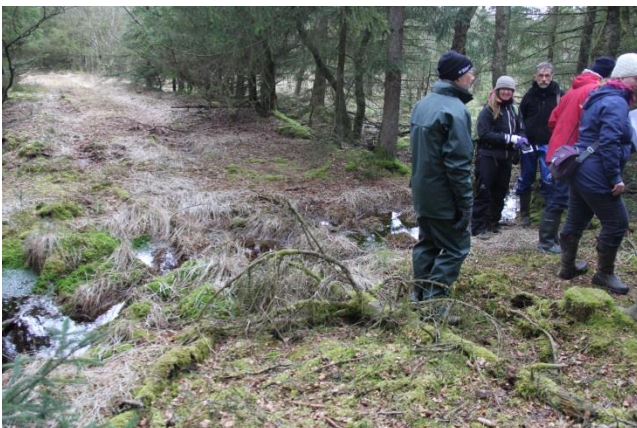
Lokalitet 3 centralt i mosen ved vejdæmningen, der gennemskæres af grøft (figur 14)

Den centrale grøft løber gennem mosen fra nord til syd og passerer vejdæmningen. Vejdæmningen er tydeligvis etableret på en tørvebalk og det anbefales, at udnytte tørvebalken til at hæve vandstanden opstrøms vejdæmningen. Det eneste det formentlig kræver, er et styret overløb, på det sted, hvor grøften i dag gennemskærer dæmningen. Det anbefales at vandstanden på den måde hæves ca. 0,5 m.

Figur 14 (tv). Vejdæmningen på lokalitet 3 gennemskæres af den gennemgående grøft.

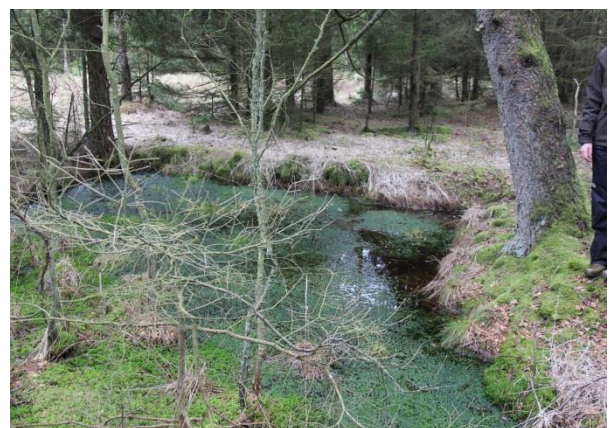
Lokalitet 4, grøfter i den vestlige del af projektområdet (figur 15)

Den centrale grøft har et forløb gennem projektområdet nedstrøms vejdæmningen. Det anbefales at hæve vandstanden på strækningen ved terrassering fx med tørvedæmninger med fast styret overløb. Ved

Langs grøften kan det konstateres, at der er en del mindre tilløb i form af grøfter fra særligt den vestlige del af projektområdet. Det anbefales, at få disse grøfter lokaliseres og at de så vidt muligt sløjfes. I denne del af projektområdet er der også mange mindre tørvegrave. Her forekommer bl.a. *S. palustre*, som er en nogenlunde tørvedanner.

Figur 15 (th). Mellem lokalitet 3 og 4 er der mange mindre tørvegrave, bl.a. med *S. palustre*.

etablering af disse tørvedæmninger, er det vigtigt, at grave på tværs, indtil der nås frisk tørv, som dæmningen dermed forankres i. Ved etablering af tørvedæmningerne anbefales videre, at fælde træerne omkring dæmningen, så evt. væltede træer ikke på et senere tidspunkt ødelægger dæmningen.
