Randers Kommune / Naturstyrelsen Kronjylland

Aktion A2 - ekspertpanel

Besigtigelsesnotat

Delprojekt: Tuemosen

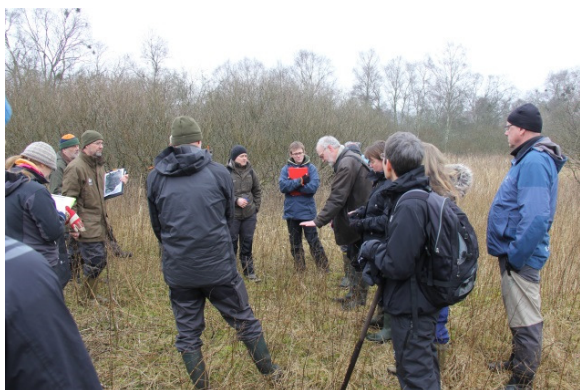
Baggrunden for at arten er på udpegningsgrundlaget er angiveligt et fund fra Bjerregrav Mose (længere oppe af Skals Åen) i 1990-erne, men fundet er ikke verificeret. Stor Kærguldsmed har en 2-årig livscyklus og det er vigtigt at tilgodese følgende krav til levestederne:

- Der bør sikres god vandkvalitet og lyseksponerede vandflader. Arten er varmekrævende. Træerne syd for tørvegraven kan derfor ryddes.
- Der skal være vegetationsdække, hvor arten kan yngle. Dette kan være et lavt soleksponeret vegetationsdække eller fx lysninger i skovsump.

Figur 1. Besigtigelse af lokalitet 1. Tørvegraven ligger umiddelbart bag træerne i baggrunden. Syd for træerne er en mindre eng med vegetation af høje urter – fx Stor Nælde. Mogens Holmen (midt i billedet) forklarer om Stor Kærguldsmeds krav til vegetationen.

Arten responderer positivt på plejetiltag, der imødekommer ovenstående habitatkrav. Afgræsning anbefales derfor som et opfølgende plejetiltag, efter førstegangs rydning af området. Den vil formentlige også have gavn af lysninger i den skovdækkede mose. Noget der i øvrigt vil opstå af sig selv, når de gamle graner vælter.

Det anbefales ikke at afgrave tørvegravens brinker. Det vil introducere en forstyrrelse, der sandsynligvis skader mere end den gavner.

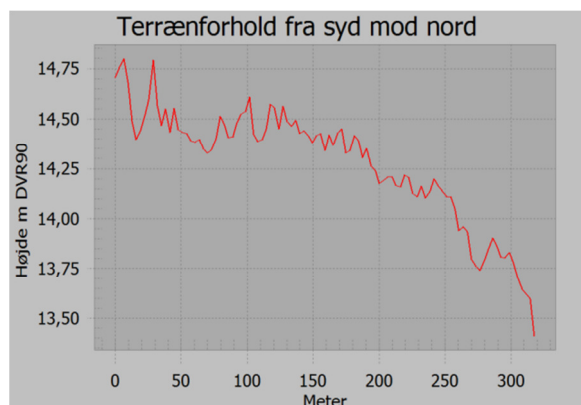
Der er formentlig to større grøfter og 10-11 mindre grøfter, der afvander NST's projektområde fra syd mod nord. Det anbefales, at grøfterne punktvis blokeres et antal steder, med henblik på at opnå en højere og mere stabil vandstand. Fremfor en total tildækning af grøfterne, er fordelene med punktvis blokering på det skrånende terræn, at vandet bedre kan styres, så det ikke utilsigtet løber udover arealerne. Blokeringerne anbefales udført med vandfast krydsfinerplade, der omsluttes af tørvemateriale. Husk, at tørvematerialet skal have kontakt med "frisk" tørv i siderne. Der vurderes, at være behov for 4-5 blokeringer i hver grøft. Et længdeprofil (figur 2) af terrænet langs grøften i skellet mellem Tuemosen og den østlige eng viser et terrænfald fra syd mod nord på 1-1,5 m. Såfremt bunden af grøften har samme fald bør dette indgå i den konkrete vurdering af antallet af nødvendige blokeringer i grøften. Endelig vurderes, at forøgelse af vandstanden først på længere sigt vil medføre tørvedannelse.

Figur 2. Terrænforholdene langs grøften mellem Tuemosen og den østlige eng. St. 0 ligger i skovbrynet i den sydlige del af mosen. Der er et fald i terrænet over den 320 m lange strækning på ca. 1,25 m. Transektets beliggenhed er vist på kortet i bilag 3 og er fra den digitale højdemodel 2007.

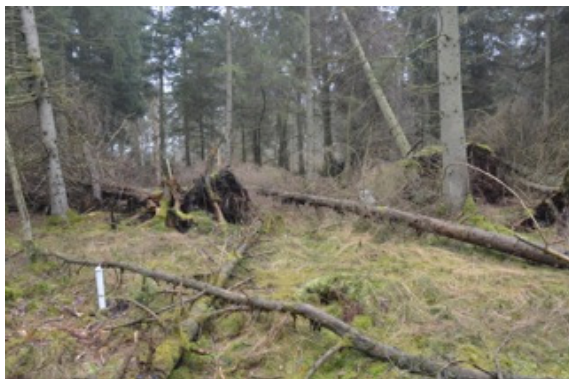
Figur 3. Rødgran beplantningen på NST's del af Tuemosen er udlagt til urørt skov, som er under forfald.

Det anbefales, at lade træerne dø af sig selv uden yderligere aktive indgreb. Skoven er under forfald (figur 3) uanset hvad og dette forfald vurderes at accelerere, når vandstanden stiger. Det vil også være af værdi for fuglelivet, at træerne dør over længere tid.

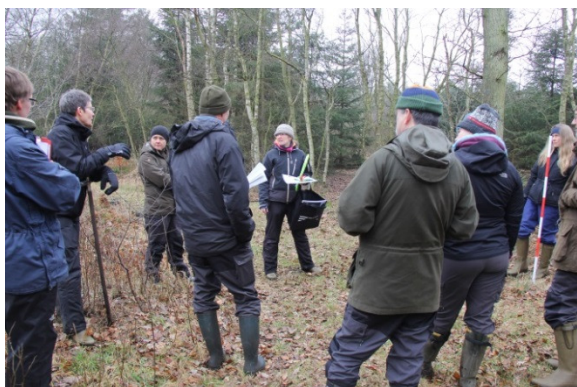
Grøften er formentlig etableret som en afvandingsgrøft (landgrøft) i forbindelse med tørvegravning i selve Tuemosen. Grøften bør kunne aftage vandet fra oplandet i fremtiden, så længe grøften ledes uden om projektområdet. Der bør udføres en teknisk undersøgelse af mulighederne for at opretholde afstrømningen og de nuværende vandspejle i grøften. Det er tillige vigtigt, at afstrømningen fra oplandet ledes udenom mosen, så den ikke belastes med minerogent vand. Analyse af højdemodellen viser, at terrænet umiddelbart syd for grøften visse steder er i niveau med terrænet i Tuemosen. Selve markvejen ligger dog ca. 0,5 m højere. Den fremtidige farbarhed af markvejen bør også undersøges i forbindelse med ovenstående vurdering af grøften.

Figur 4. Ekspertpanelet i den sydøstlige del af RK's projektområde ved lokalitet 4. Landgrøften og markvejen forløber til venstre i billedet.

Område 4.2 har en terrænoverflade ca. 0,3 m over terrænet på naboarealerne i Tuemosen. Effekten af vandstandshævning vil formentlig kunne undgås på område 4.2 ved at etablere en lav tørvedæmning rundt om arealet. Dette bør beskrives nærmere i den tekniske undersøgelse foreslået ovenfor.

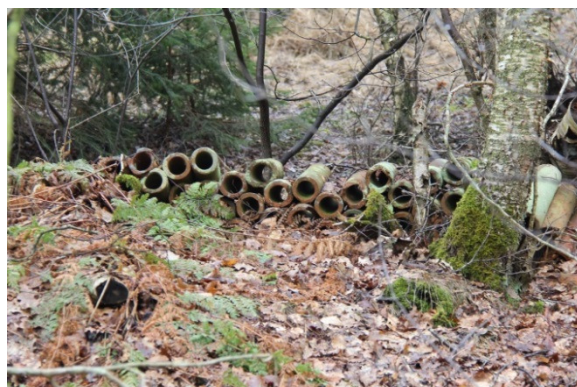
Udover landgrøftens funktion i dræningen af Tuemosen, har der været udført detailldræning af mosen. Rørene er efterfølgende taget op (figur 5).

Figur 5. Opgravede drænrør fra Tuemosen (ved lokalitet 4).

Det anbefales ikke at udføre en aktiv søgning efter dræn, da det vurderes at medføre for stor skade på den sårbare vegetation, der har indfundet sig efter smuldgravningen.

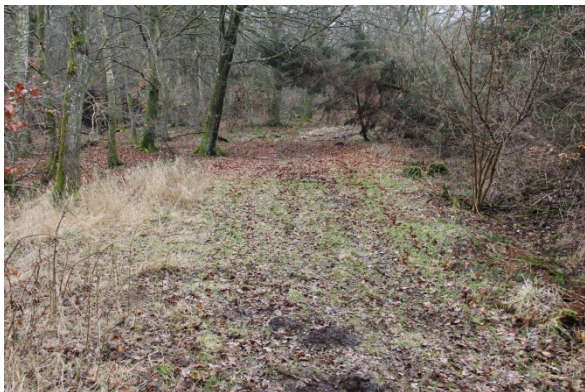
Markvejen er en af de oprindelige færdselsveje (figur 6) på tværs af mosen. Den er privat og del af stisystem i fredningen Læsten Bakker. Vejen adskiller den private (vestlige) og den statslige (østlige) del af Tuemosen. På begge sider af vejen er en gammel grøft, som visse steder er vandfyldt. Vejen bruges af lodsejer og i forbindelse med vedligehold af stien. Det ønskes diskuteret hvordan vejen sikres/hæves, samtidig med, at forbindelsen mellem de to dele af mosen sikres? Skal grøfterne bevares langs vejen eller skal vandbevægelsen blokeres?

Figur 6. Den private markvej ved lokalitet 5. På grundlag af den digitale højdemodel ligger markvejen ca. 0,2-0,3 m højere end det omgivende terræn og der er på begge sider en mere eller mindre tydelig grøft.

Markvejen består formentlig af mineraljord og ved øget vandstand vil det sandsynligvis være tilstrækkeligt at hæve den med fx sand. Grøfterne (der var delvist vandførende ved besigtigelsen) på begge sider af vejen foreslås blokeret med tærskler af tørv. En alternativ mulighed til at hæve vejen kan være helt at nedlægge vejen, efter forhandling med lodsejer.

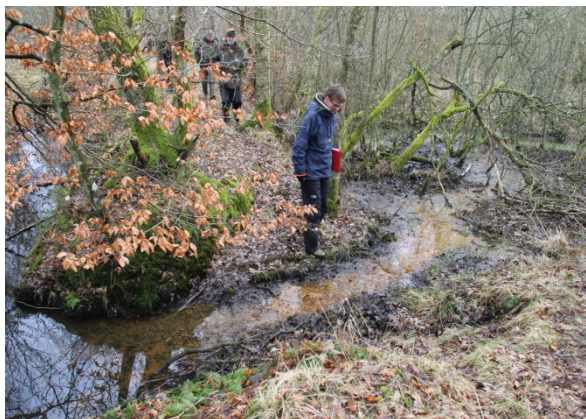
Vandet i mosen løber mod nord og ud i Vejle Bæk. Ved lokalitet 6 udmunder en stor grøft (figur 7) fra mosen. I Vejle Bæk udspringer Nørreåen og Skals Åen. Nørreåen løber mod vest og sidenhen mod øst og ud i Gudenåen og Randers Fjord. Skals Åen løber mod øst, derefter nordover og ud i Limfjorden. Vandskellet er i området omkring lokalitet 6. Udløbene mod Vejle Bæk skal blokeres. Hvorledes vil ekspertpanelet anbefale dette? Syd for Vejle Bæk er et system af gamle tørvegrave. Skal vandgennemstrømningen blokeres mellem nogle af dem?

Figur 7. Stor afvandingsgrøft fra Tuemosen til Vejle Bæk ved lokalitet 6.

Det anbefales, at blokere grøften med vandfast krydsfiner eller plastik spuns. Spærringen skal etableres til fast bund og godt ud i siderne af grøften og kan omslutes med tørv. Der etableres en fast veldefineret overløbskant. Det anbefales derudover, at der ved store afstrømninger sker en kortlægning af mindre afløb fra mosen med henblik på også at få disse afspærret. Det anbefales desuden, at man efter projektets gennemførelse årligt gennemgår områder der er blevet påvirket, for at sikre at vandet løber den rigtige vej. Vandkvaliteten varierer i tørvegravene. Derfor kan det være en god ide at blokere vandgennemstrømningen mellem gravene, så tørvegrave med god vandkvalitet opretholdes. Strømningsmønstret bør ligeledes kortlægges i en periode med stor afstrømning.

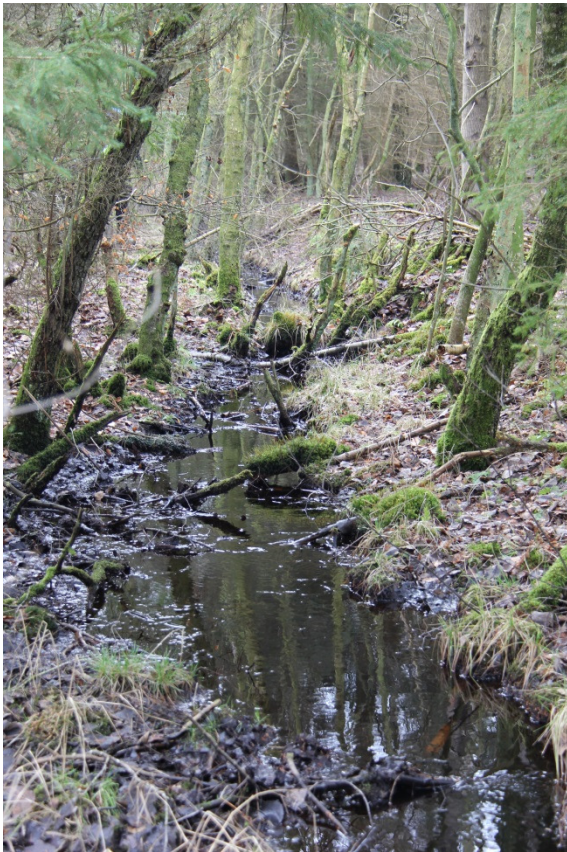
Vi går langs den eneste egentlige større grøft (figur 7 og 8) i området. Hvorledes anbefales at grøften blokeres? Udgangspunktet er at blokere med tørv, men hvor kan ekspertpanelet anbefale at tørv tages fra?

Figur 8. Den store afvandingsgrøft lige vest for lokalitet 7. Grøften udmunder i Vejle Bæk ved lokalitet 6 (jf. figur 7).

Det anbefales, at grøften opstemmes med blokeringer af tørv således, at der etableres en ny spærring efter et vandspejlsfald på 0,20 m. Den nøjagtige placering af de punktvis blokeringer må bero på en konkret opmåling af grøften. Tørv til blokeringerne kan tages fra tørvebalke og blokeringerne anbefales etableret med overhøjde (af hensyn til efterfølgende sætninger). Blokeringerne skal bygges solidt ind i den eksisterende tørv, så omskylning undgås. Samlet set opnås derved terrassering ned gennem vandløbet, hvorved der kan sikres en jævn vandstandsstigning på det svagt skrånende terræn.

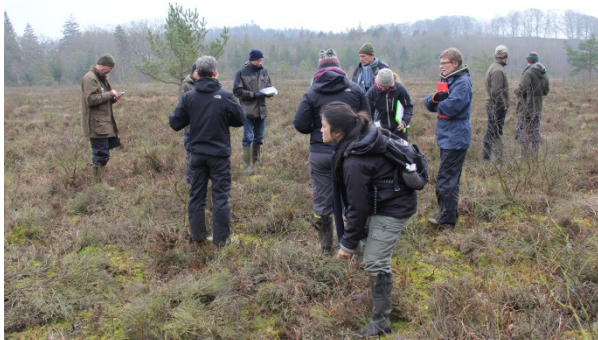
Lokaliteten er desuden karakteriseret ved forekomst af flere højmosse karakteristiske arter (fx klokkelyng og spagnum sp) og fravær af ikke højmosse karakteristiske arter (fx tagrør). Der er således et rigtig fint potentiale (figur 9) for udvikling af aktiv højmosse som bør søges fremmet ved at sikre en højere og mere stabil vandstand. I øjeblikket sker der formentlig en uheldig udtørring om sommeren.

Figur 9. Den centrale del af Tuemosen (RK) ved lokalitet 7. Her er et fint potentiale for udvikling af aktiv højmose.

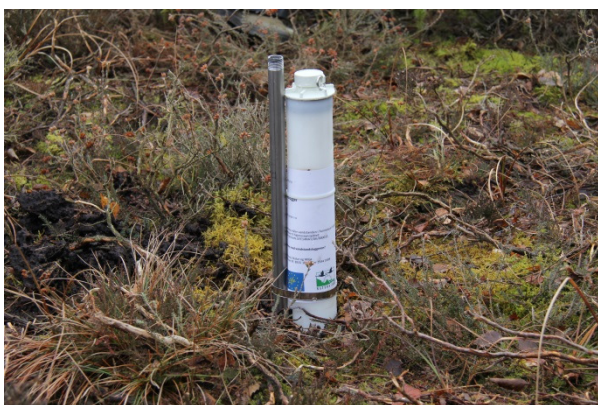
Mht. overvågning anbefales, at transektet placeres, så sandsynligheden for at dokumentere en udvikling mod højmose karakteristiske arter, bliver så stor som mulig. Det er også i denne del af Tuemosen, der er opsat en vandstandslogger (figur 10).

Figur 10. Vandstandslogger i Tuemosen (RK) ved lokalitet 7.
