Holmegaard Mose

Tekniske forundersøgelse, LIFE14 NAT/DK/000012

Naturstyrelsen Storstrøm
Oktober 2018

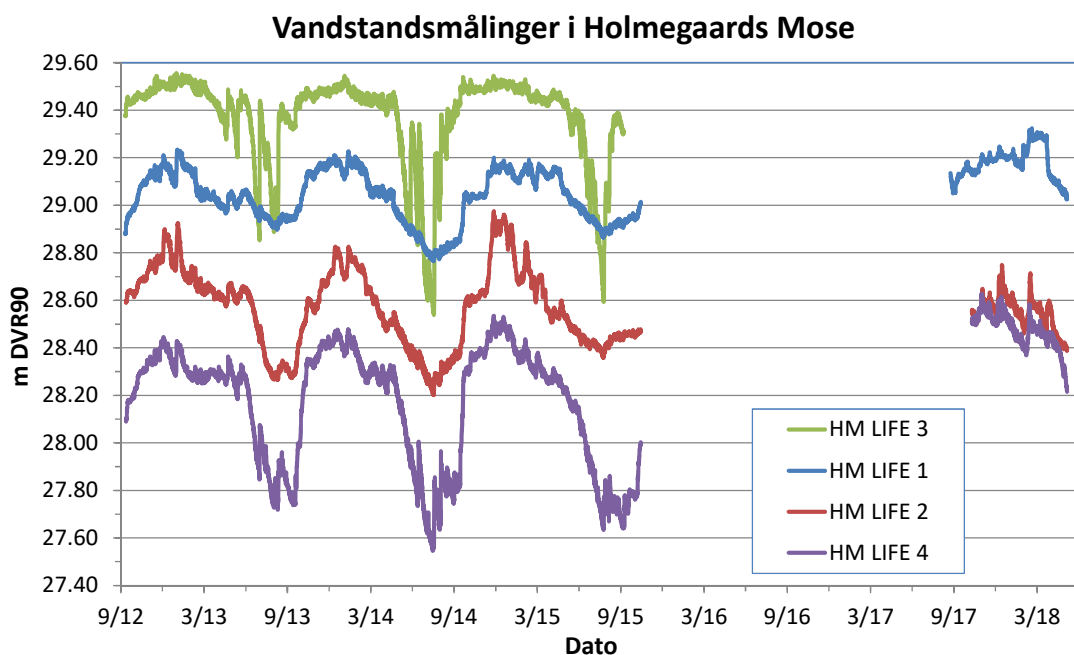
Figur 7. Kurver over de målte koterede vandspejlsforløb på de faste vandstandsmålestationer i Holmegaard Mose i perioden 10. oktober 2012 til 4. juni 2018.

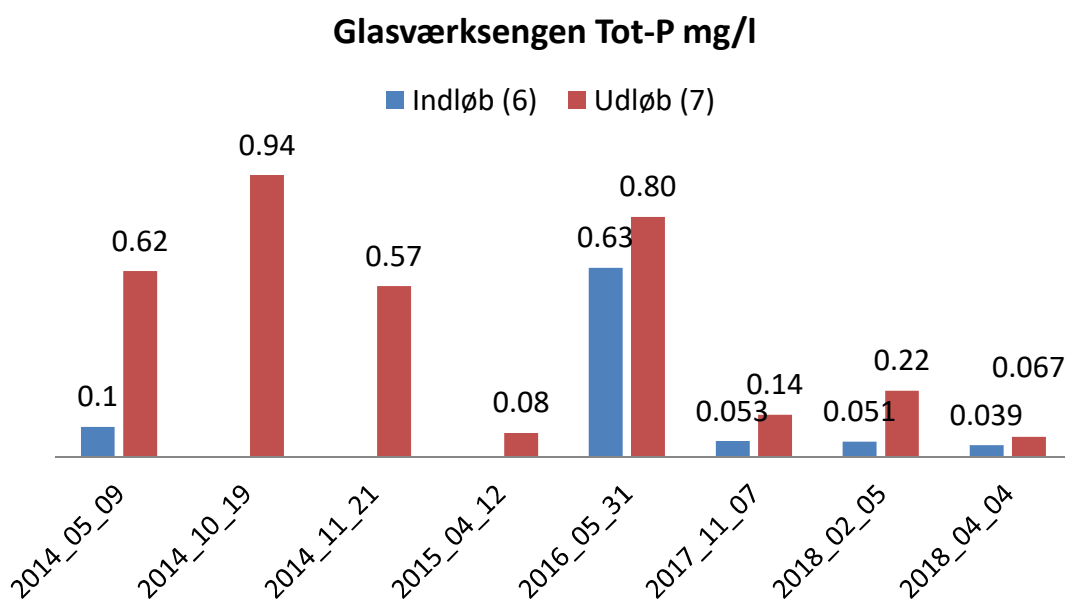
Figur 10. Analyseresultater for total-fosfor i vandprøver udtaget i hhv. lokalitet 6, indløbet og lokalitet 7, udløbet fra Glasværksengen igennem årene 2014-18.

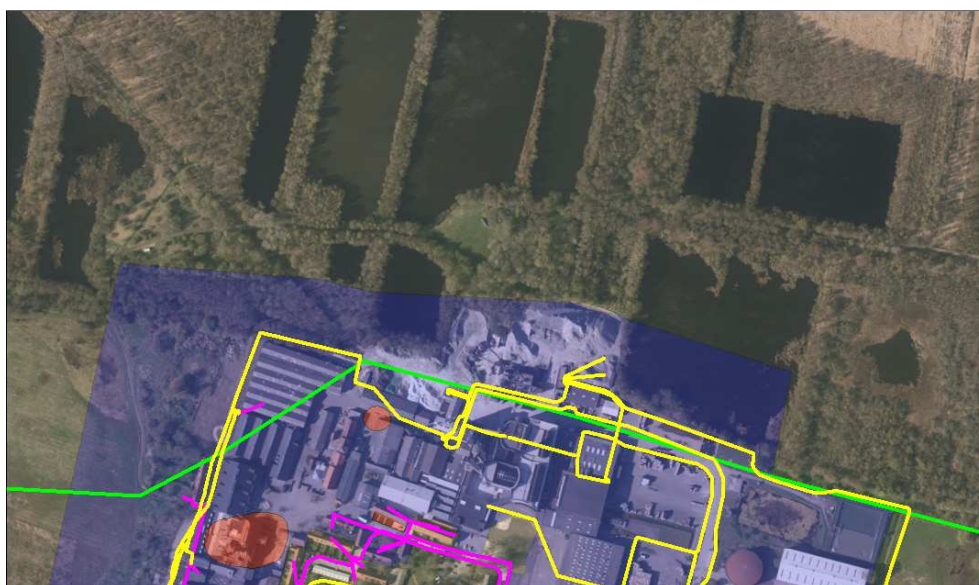
Figur 11. Elkabler tilhørende SEAS NVE A/S, nu Cerius, på og omkring Holmegaard Glasværk vist med gul streg for 10 kV elkabler og pink streg for 0,4 kV elkabler i skala 1:7.000 på GeoDanmarks ortofoto fra 2017, ©SDFE. Med blå farvetone er vist de muligvis jordforurenede arealer områdeklassificeret på vidensniveau 1 og med rødbrun farvetone områder klassificeret som forurenede på vidensniveau 2. Undersøgelsesområdet/projektområdet er her afgrænset med en grøn streg.

SEAS NVE A/S, nu Cerius, har et omfattende net af 10 kV elkabler liggende på og omkring Holmegaard Glasværk/Ardagh Glass, som vist på kortet i Figur 11. Her til kommer en række 0,4 kV elkabler. Når der ikke er vist flere 0,4 kV elkabler på kortet i Figur 11 og i Bilag 5, skyldes det formentlig, at glasværket selv har yderligere egne elkabler liggende i området, der ikke fremgår af Ledningsejerregisteret.

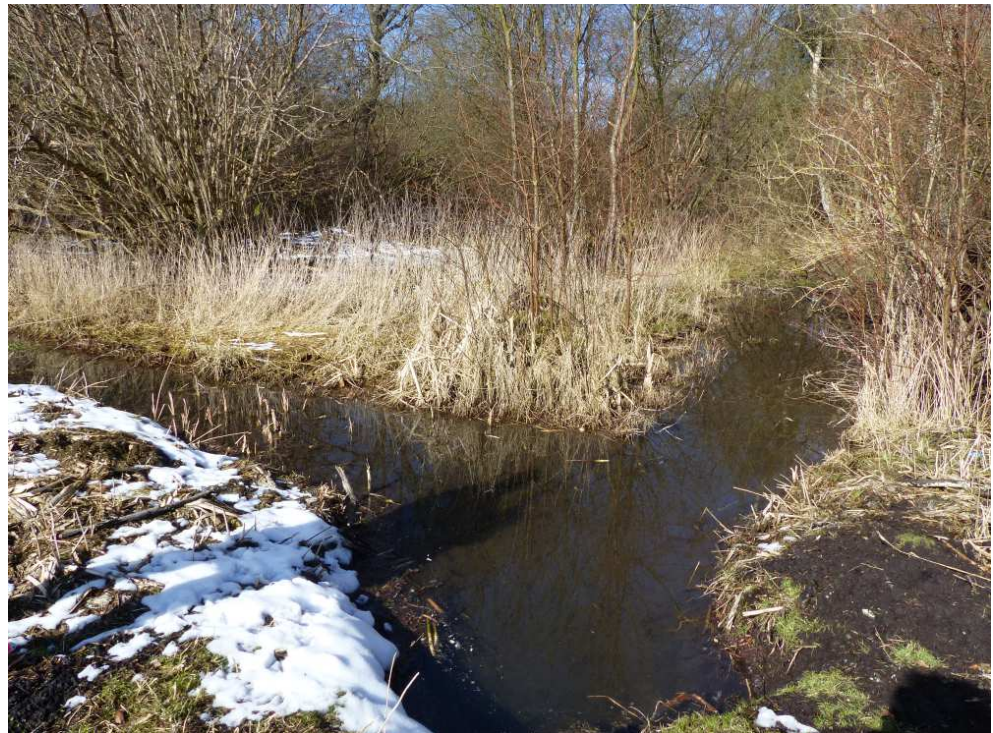
Figur 16. Sammenløbet af de to grøfter fra deloplandene 1 og 2 i skovbrynet af Fensmark Skov inden indløbet til Glasværksengen.

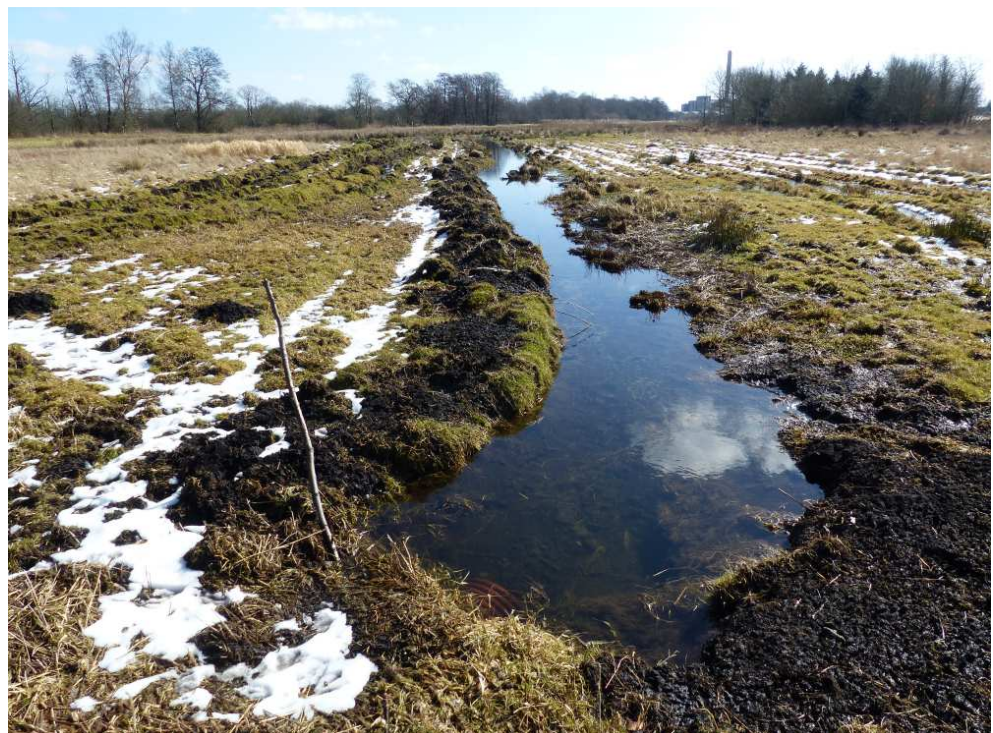
Figur 17. Grøften med indløbet til Glasværksengen fra grøfterne i Fensmark Skov set fra røroverkørslen den 2. april 2018.

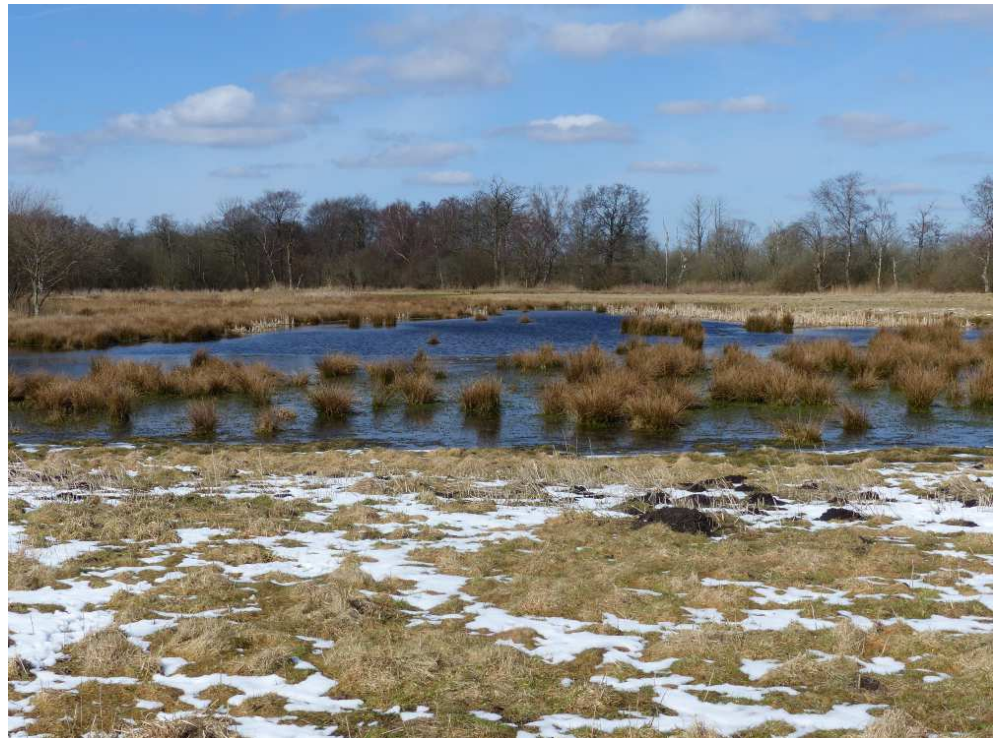
Figur 18. Søen på Glasværksengen set mod nord ind mod mosen den 2. april 2018.

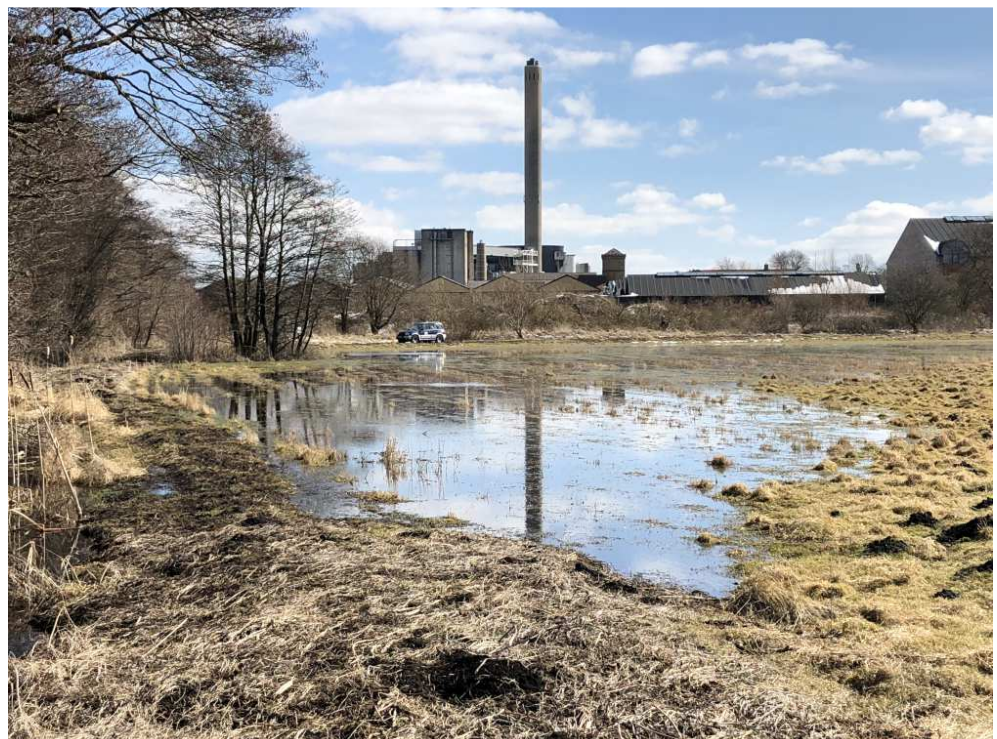
Figur 19. Oversvømmelse på den østlige del af Glasværksengen med jordvolden mellem engen og mosen til venstre i billedet set mod øst med glasværket i baggrunden.

På nordsiden af den østlige del af Glasværksengen ser man i dag inde i mosen spor af en grøft, som kan have været den oprindelige randgrøft, men denne grøft ligger uden en tydelig afgrænsning ud mod tørveskærene nord for. Hvis man forsøgte at benytte denne grøft til at aflede vand, vil man trods en oprensning af grøften risikere, at grøften løber over, og at vandet derfor ender i tørveskærene. Vi har derfor i stedet arbejdet med en løsning, hvor der graves en ny randgrøft i det høje terræn langs nordsiden af Glasværksengen. På de østligste 100 m frem til vejen med den offentlige adgang til mosen er det dog muligt at anlægge grøften på nordsiden af den jordvold, som i dag afgrænser engen fra mosen (Figur 19).

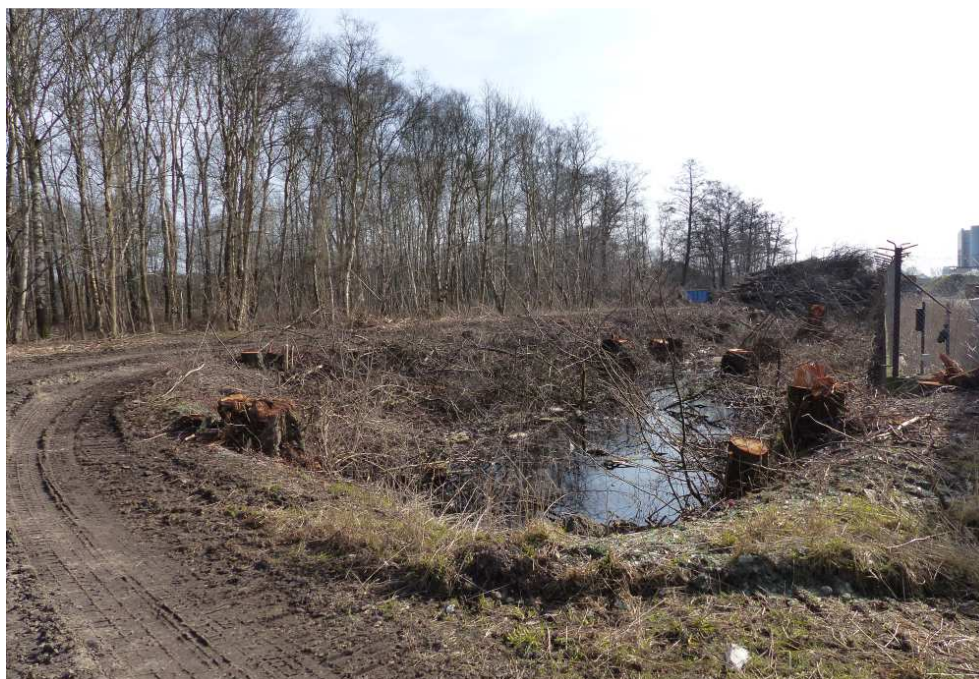
Figur 20. Det foreslåede vandløb følger denne grøft langs nordsiden af det nordvestlige hjørne af glasværksgrunden, som her er set den 7. april 2018.

Omkring det nordvestlige hjørne af glasværket ligger der en grøft eller kanal, som bortset fra de to veje ind i mosen, forløber mod øst til begyndelsen af Linje 8 Vejen (Figur 20). Det er oplagt at følge dette forløb, men herefter bliver det svært.

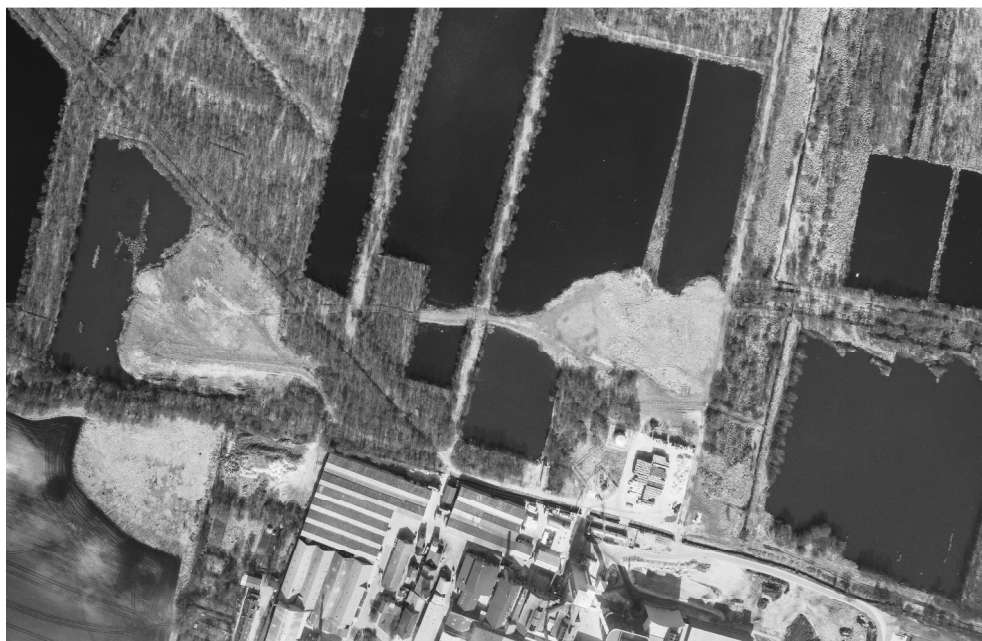
Figur 22. Området med søerne nord for Holmegaard Glasværk vist på foto fra Landinspektørernes Luftfoto Opmåling udført den 28. marts 1974 (Kgl. Bibliotek).

En analyse af historiske luftfotos viser, at skærene 21 Syd og 22 Syd er blevet adskilt fra Skær 21 og 22 ved anlæg af en vejdæmning i perioden 1971-73, som det ses på luftfotoet i Figur 22. Vejdæmningen ses således ikke på luftfoto optaget den 23. april 1971, hvor opfyldningen øst for dæmningen var udført. Dette luftfoto lå til grund for Natur og Ungdoms kort (Asbirk *et al.* 1973). Opfyldningen vest for vejdæmningen ind i Skær 24 anses for at have været en losseplads.

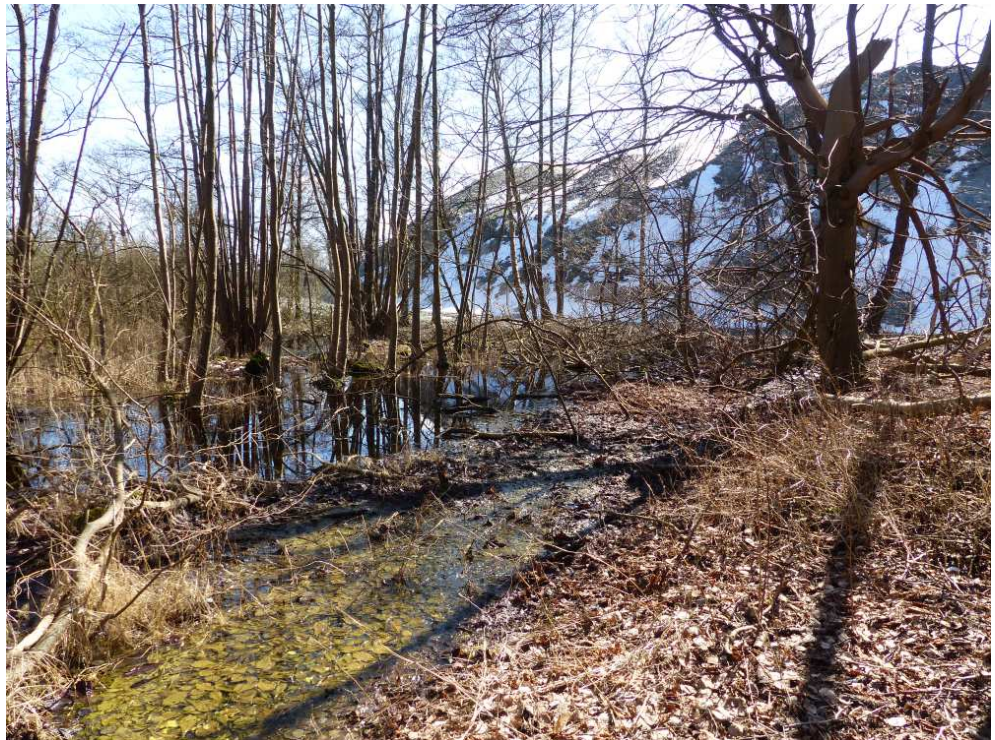
Figur 24. Lagrene af affaldsglas på glasværksgrunden i baggrunden når helt ind til hegnet og mosen med en lille ellesump i forgrunden set den 2. april 2018.

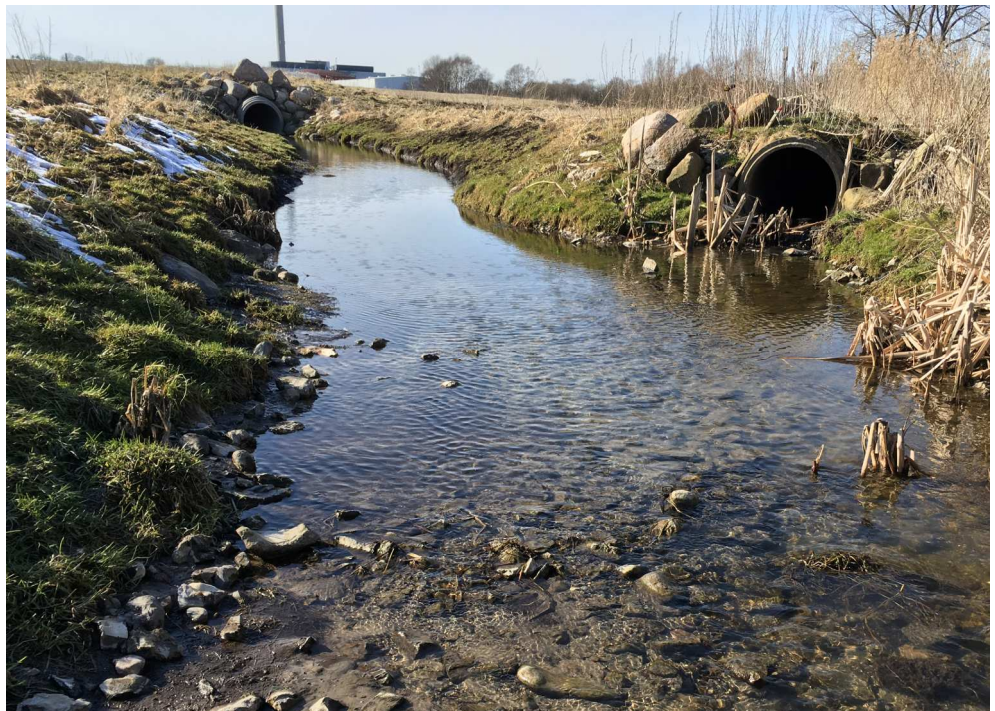
Figur 25. Det gamle udløb af en 800 mm rørledning fra Holmegaard Mose og ud i Svenskegrøften ses til højre i billedet, mens det nye afløb fra regnvandssystemet i Sibberup ses til venstre i baggrunden den 2. april 2018.

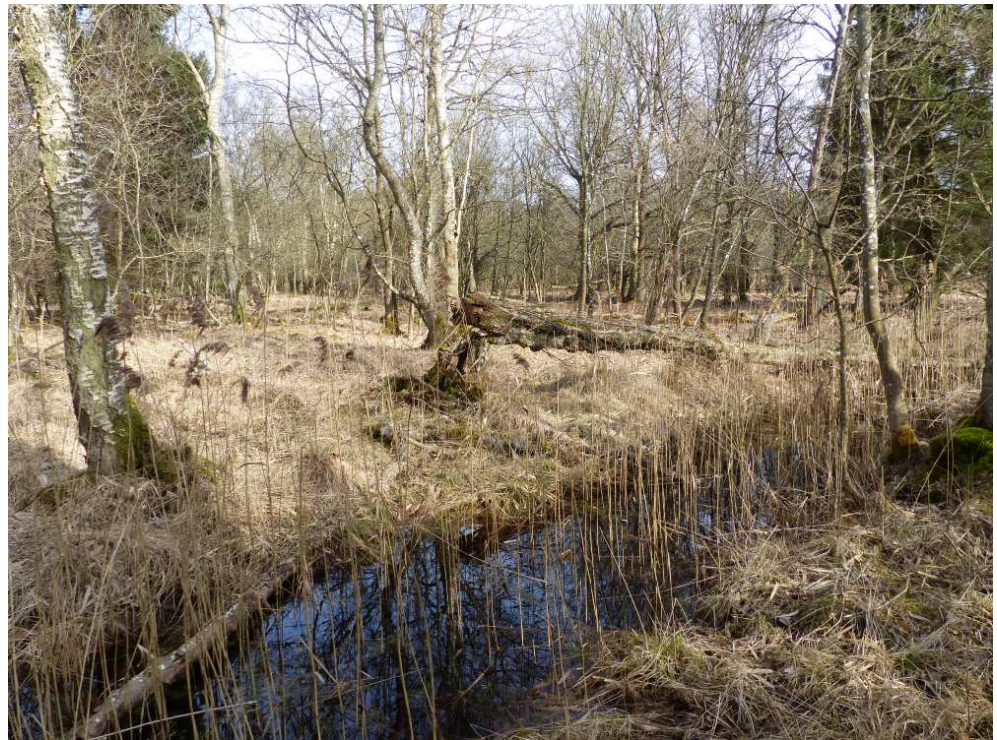
Figur 27. Det vestlige tiltag (nr. 3) består i opførelse af en plastspunsvæg til opstemning af grøften, som ses i forgrunden.

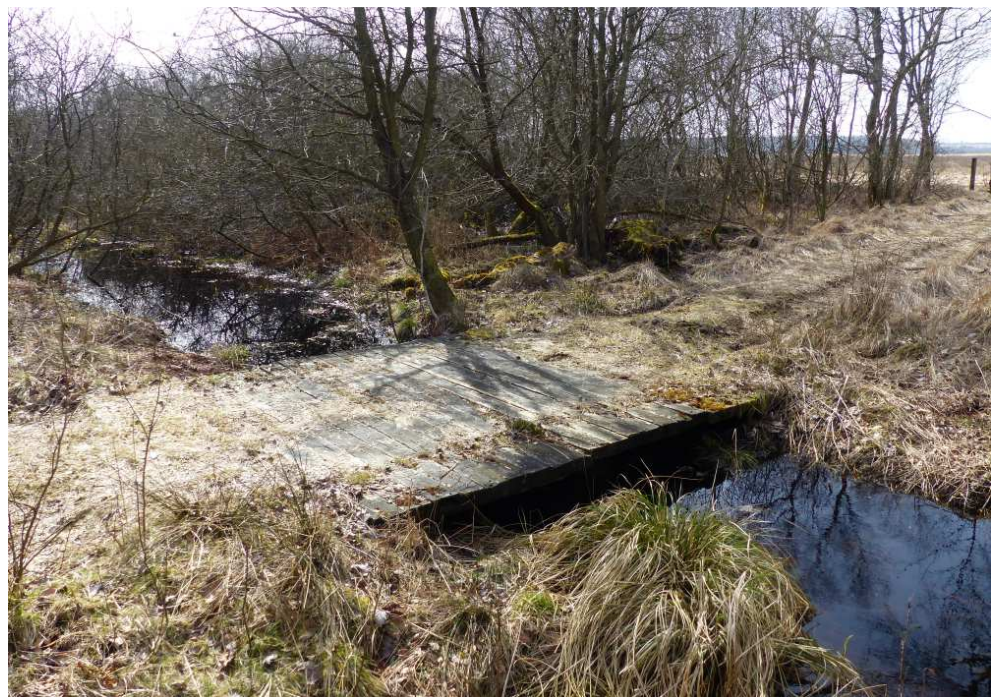
Figur 28. Vandstanden var høj omkring det sydlige tiltag (nr. 4) og broen i april 2018.

4. Det sydlige tiltag omfatter sætning af en 8,55 m bred plastspunsvæg af ca. 2,50 m lange spunsplader, helt tilsvarende det oven for beskrevne vestlige tiltag nr. 3. Her rammes plastspunsvæggen lodret ned på tværs af grøften Tilløb til Skelgrøften ca. 1,5 m opstrøms for broen på den øst-vestgående sti. De 4 spunsplader ud for midten af det nuværende vandløb sættes 0,10 m dybere, således at topcoveret danner en bred udsparring med overkant i kote 28,90 m, mens overkanten på siderne bliver i kote 29,00 m DVR90. Om nødvendigt tilfyldes tørv op til overkanten imellem spunsvæggen og stien samt omkring spunsvægges ender.

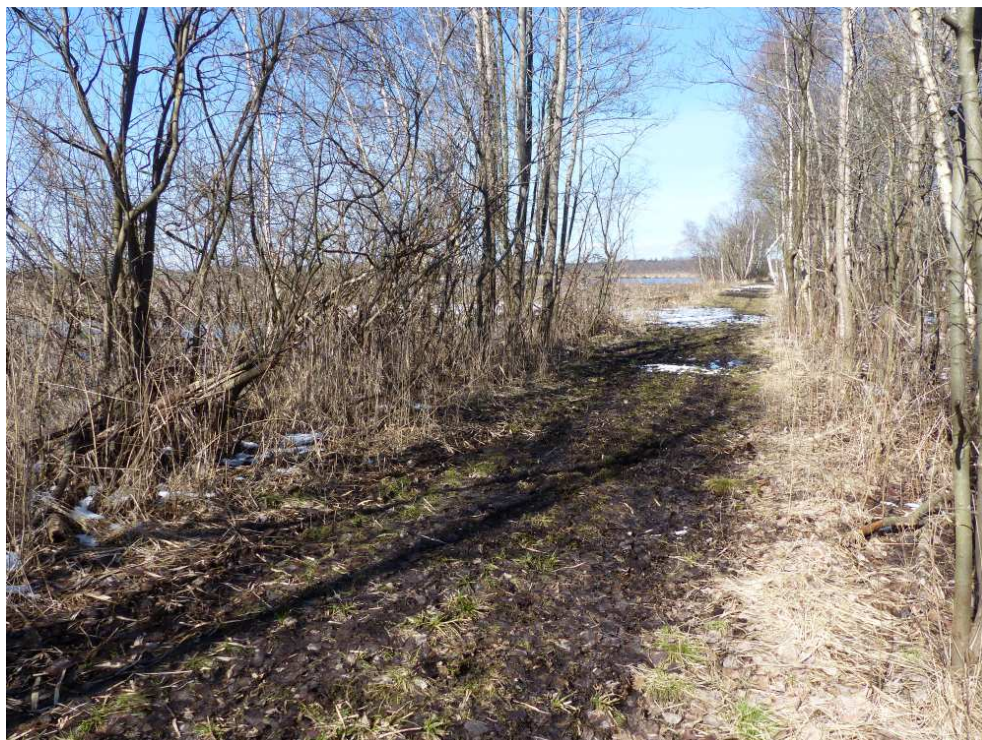
Figur 30. Midtervejen set mod nord med søen i Kær 21 bag træerne til venstre og søen i Kær 20 i baggrunden den 2. april 2018.

De nuværende vandspejlsniveauer i søerne er gunstige for mulighederne for genoprettelse af højmoser på de omkringliggende arealer, som i de seneste år er blevet ryddet for opvækst. Samtidig risikerer overløbene at skabe en erosion af en smal vold langs Midtervejens vestside, som i dag reelt er det, der holder vandspejlet i søerne oppe.

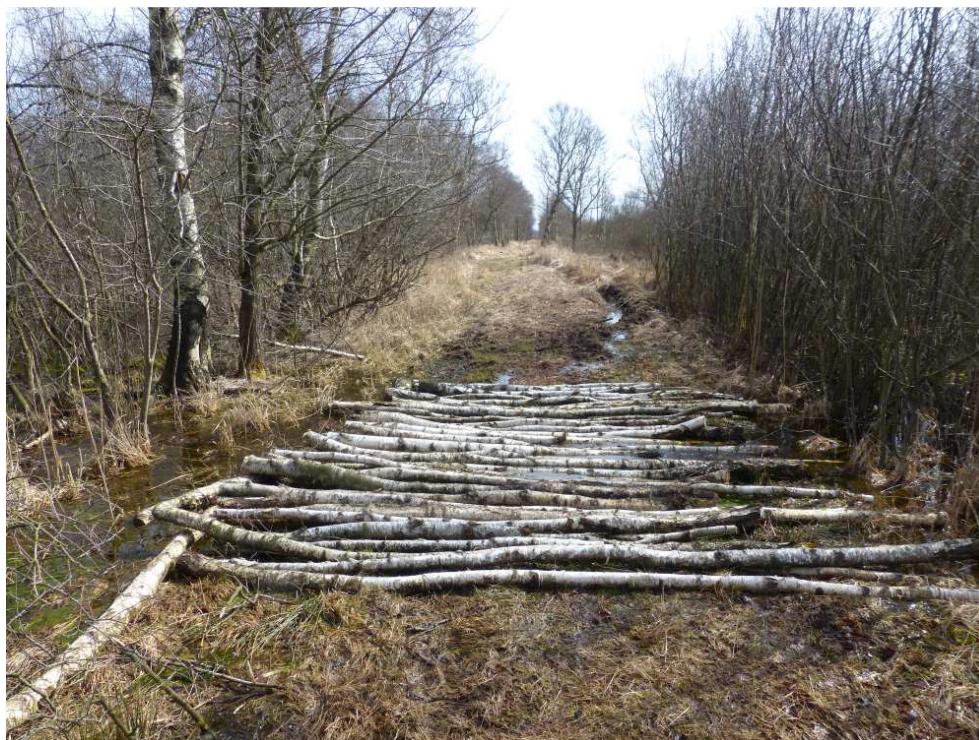
Figur 32. Forstærkning af Linje 20 Vejen med birkestammer udført på en strækning med gennemstrømmende vand set den 7. april 2018.

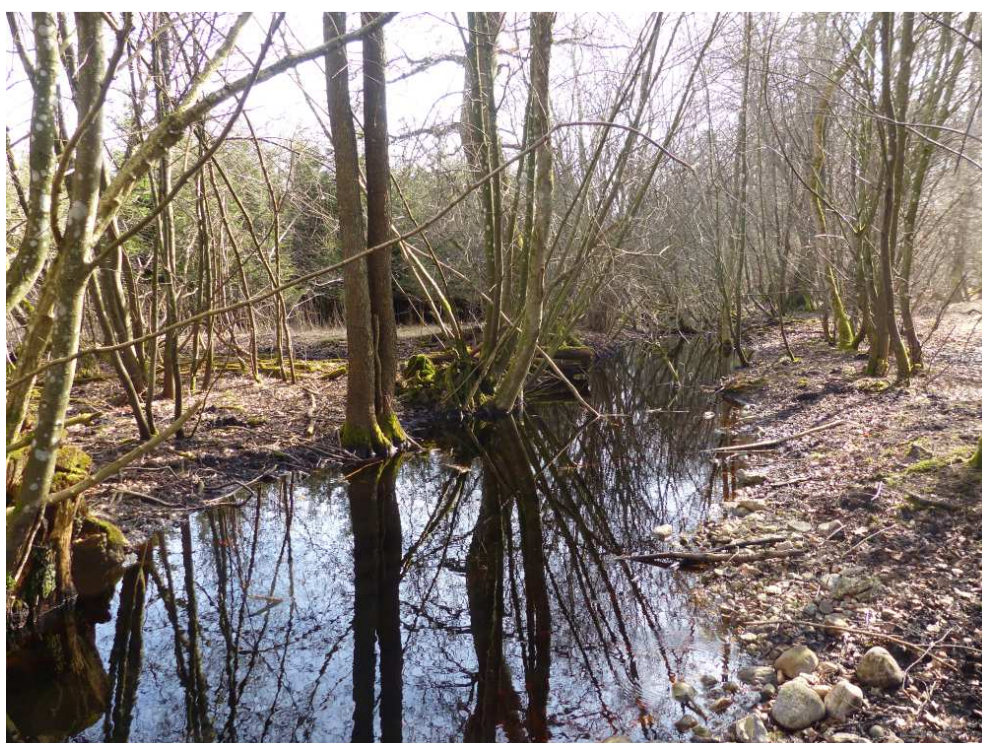
Figur 33. Stenene i forgrunden er rester af det ellers næsten forsvundne stenstryg.

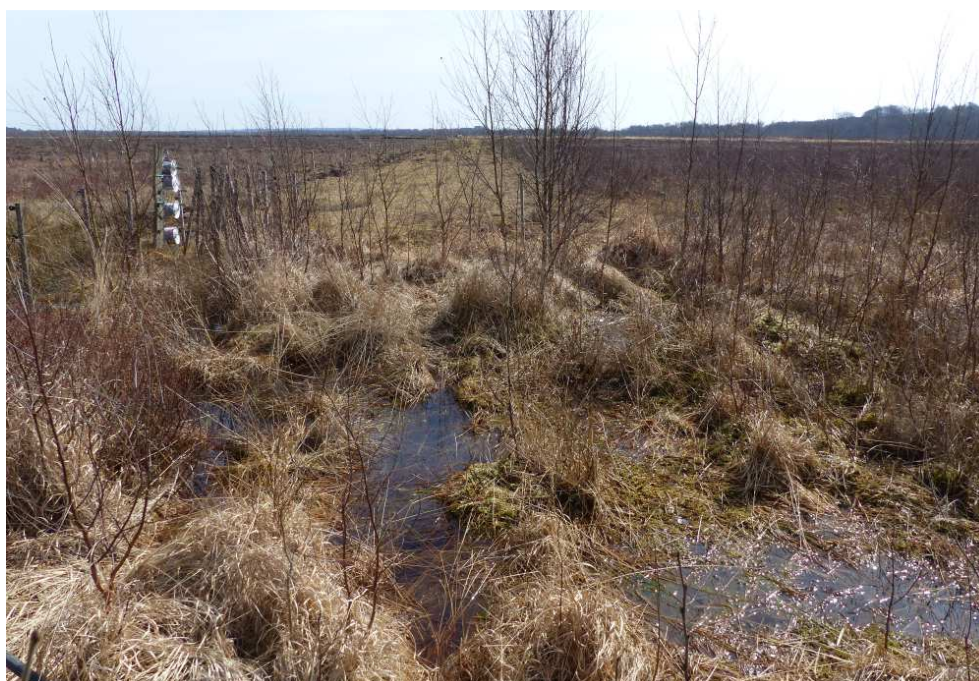
Figur 35. Afløbet af vand over terræn fra Skær 44 og over hjulsporet videre ned i Skær 43 set mod øst mod højmoseresterne i baggrunden og Fensmark Skov øverst til højre den 7. april 2018.

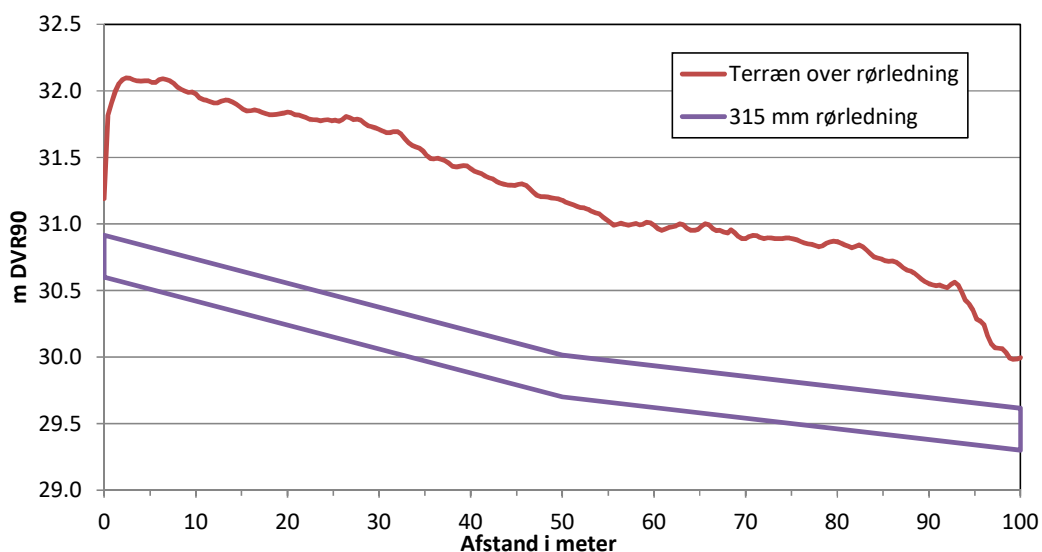
Figur 37. Terrænprofil udtrukket af den laserskannede højdemodel fra 2014 i forløbet over det foreslåede nye rørtilløb til Glasværksengen i Holmegaard Mose og vist sammen med et længdesnit af rørledningen.

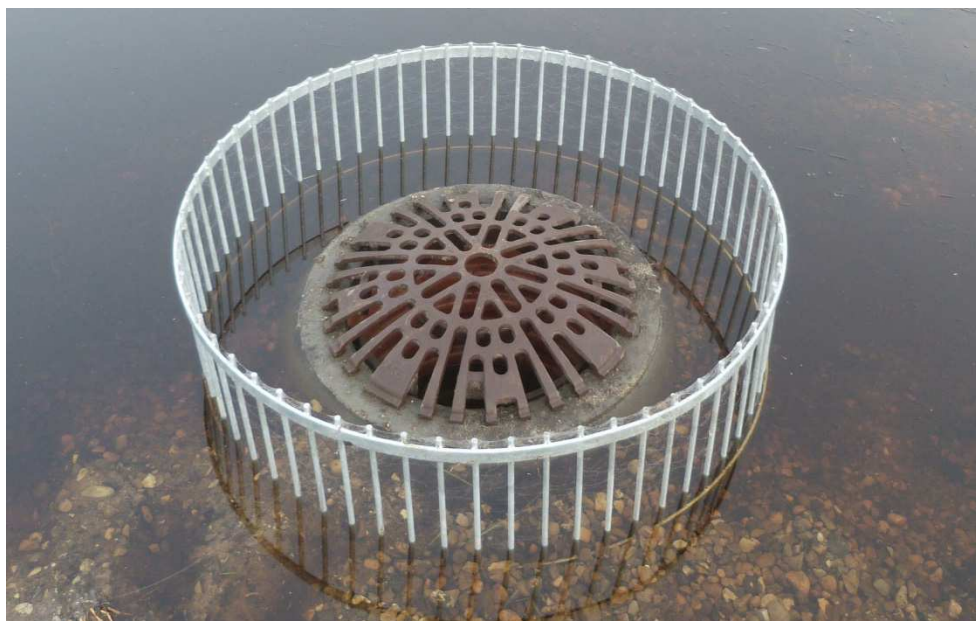
Figur 43. Eksempel på 600 mm overløbsbrønd med kuppelrist og et 1250 mm løvebur.

Den nuværende 425 mm brønd med kuppelristen hæves 0,20 m med et 425 mm rørstykke med gummimuffe. Samtidig udskiftes grødefanget med et nyt løvebur i form af en 0,50 m høj cylindrisk grøderist af rustfrit stål, som vist på Figur 43.

Løveburet udføres i rustfrit stål med en diameter på 1,25 m med lodrette lameller/stænger per 50 mm af min. Ø10 mm glat rundjern svejset med kantsøm 4 mm hele vejen rundt på begge sider på to vandrette tøndebånd af stål min. 6 x 30 mm, svarende til 40 mm risteafstand.
