Naturstyrelsen Søhøjlandet

Aktion A2 - ekspertpanel

Besigtelsesnotat

Delprojekt: Langkær

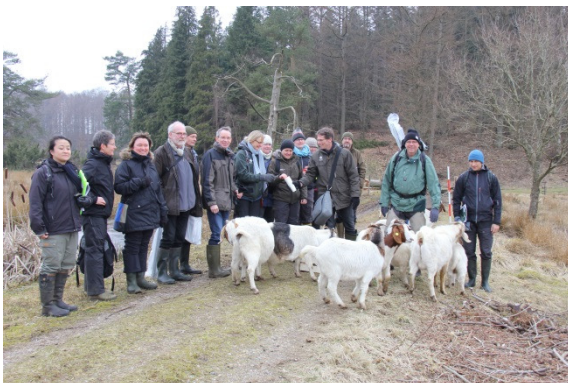
Figur 1 Ekspertpanelet på vej dæmningen ved lokalitet 1 og sammen med geder, der afgræsser arealerne rundt om Langkær.

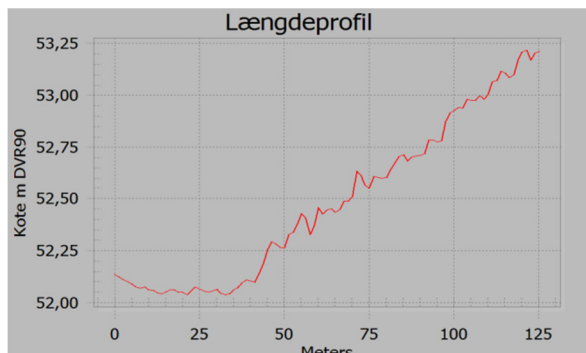
På grundlag af den digitale højdemodel ligger vejdæmningen ca. i kote¹ 52,1 – 52,3 m og er ca. 65 m lang. I begge ender af vejdæmningen stiger terrænet hurtigt med flere meter. Ekspertpanelet vurderede, at det rent landskabeligt ikke vil være problematisk, at hæve vejdæmningen med 0,5 til 1 m. Hæves vejdæmningen eksempelvis til kote 53,0 m vil vejdæmningen blive ca. 20 m længere.

Forhøjelse af vejdæmningen skal ske ud fra et ønske om at forbedre de hydrologiske forhold i Langkær. I den nuværende sø vest for vejdæmningen er der allerede hængesæk med forekomst af Spaghnum. Søen ligger ca. i kote 52,10 og strækker sig ca. 25 m vest for vejdæmningen (figur 2) – hertil kommer et område med vandstand i terrænniveau indtil ca. 40-50 m vest for dæmningen. Hvis vejdæmningens højde øges til fx kote 53,0 m vil søen / det vandmættede område få en udstrækning ca. 110 m vest for vejdæmningen og en dybde på indtil 1-1,5 m. Dette vil få en positiv effekt på de hydrologiske forhold længere inde i mosen, hvilket bør kortlægges i en teknisk – hydrologisk forundersøgelse. På den anden side vil løsningen sandsynligvis ikke være forenelig med at opretholde den nuværende hængesæk vest for vejdæmningen da vanddybden bliver for stor. Det blev foreslået, at vejdæmningen hæves, men at vandstandshævningen sker gradvist i etaper vha. et stigerør. Dette kan beskrives i en forvaltningsplan.

Figur 2. Længdeprofil af terrænet vest for vejdæmningen (st. 0 m). Transektets beliggenhed er vist på kortet i bilag 3 og er fra den digitale højdemodel 2007.

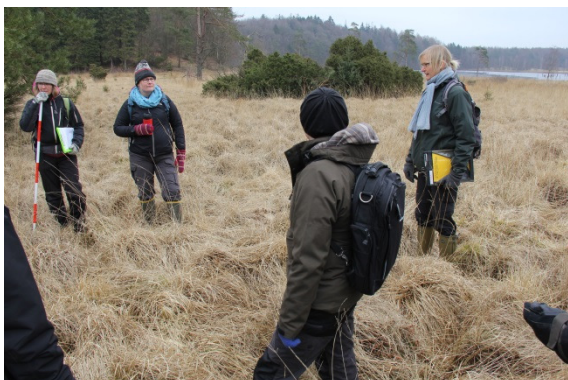
Området med blåtop (figur 3) skal helt sikkert gøres vådere end det er i dag. I den henseende kan det lille vandløb i kanten af projektområdet muligvis omlægges (for at undgå minerogent vand i mosen) og vandspejlet kan muligvis hæves. Det kan belyses i en teknisk-hydrologisk undersøgelse.

Figur 3. Blåtop domineret del af Langkær på lokalitet 2.

Det vil sandsynligvis være gavnligt at slå blåtop af inden vandstandsstigningen og evt. afgræsse området i en periode med geder. Det er imidlertid også vigtigt at have en plan for hvornår gederne siden hen fjernes

fra området, når der er styr på væksten af blåtop, da de kan gøre skade på tørvemosserne. Samlet set vurderes, at den største trussel mod vækst af tørvemosser er mangel på vand. Sikres terrænnært vandspejl vurderes, at tørvemosserne vil etablere sig og på sigt vil der dannes sekundær aktiv højmosse.

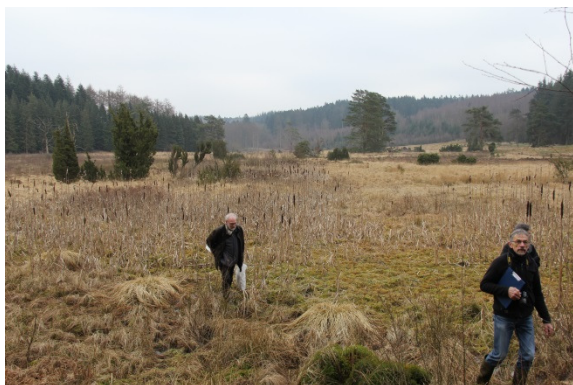
Langkær er i dag ikke en primær højmoser. Den er afgraved i partier (figur 4), men dog sandsynligvis ikke i særlig stort omfang. Når højmosen skal genoprettes, er det væsentlig at kende tørvens kvalitet og om den kan tilbageholde vand og om den derved kan forventes at danne udgangspunkt for vækst af tørvemosser og sidenhen tørvedannelse. Med henblik på at kortlægge potentialet for fremtidig højmosedannelse anbefales derfor at kortlægge tørvens sammensætning (se afsnit nedenfor om beskrivelse af tørveprofil) i den øverste meter af tørv. Ønskes derimod en beskrivelse af højmosens dannelseshistorier skal der kortlægges til større dybde. Sidst nævnte er "nice to have", men ikke en forudsætning for gennemførelse af projektet. Såfremt det ved kortlægning af tørveforekomsten vælges ikke at bore til mere end 1 m's dybde vil der sandsynligvis være ressourcer til flere boreringer end det antal, der er angivet i LIFE ansøgningen. Kortlægningen kan udføres i de transekter der er angivet på kortbilag 5, hvis det vurderes, at det er her potentialet for genopretning er størst. Ingen i ekspertpanelet havde erfaringer/viden om GPR/Georadar.

Figur 4. Udsigt mod øst over Langkær. Der er partier med hængesæk/riggær og områder med bredbladet dunhammer og top-star, hvor der er påvirkning med minerogent vand.

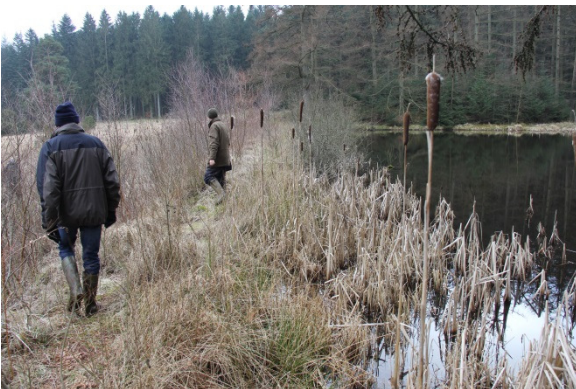
Den opstemmede sø i den vestlige del af Langkær ligger ca. i kote 55,8 m og adskilles fra langkær af et ca. 1,3 m højt dige (figur 5). Der er flere afløb (110 mm PVC rør) fra søen og gennem diget til Langkær. Der er tydelige påvirkning med minerogent vand nedenfor dæmningen og et godt stykke ud i Langkær (figur 6). Vandet samles således i en mere eller mindre tydelig grøft, som først forløber mod nord og siden mod øst. Grøften er dog delvist tilgroet, og en betydelig del af vandføringen siver mere diffust ned gennem mosen (se bilag 1a).

Figur 5 (over). Dige mellem opstemmet sø (til højre) og Langkær (venstre).

Det er tydeligt, at en større del af Langkær påvirkes af minerogent vand. Omlægning af dette vand udenom mosens skal imidlertid sammenholdes med risikoen for at en evt. gravet grøft vil bidrage til udtørring af mosen. Ovenfor er beskrevet, at der er stort behov for at øge og stabilisere vandstanden i mosen. En mulig løsning kan derfor være, at blokere den nuværende grøft flere steder (ved terrassering) ned gennem Langkær og acceptere, at den vestligste del fortsat påvirkes af minerogent vand. Grøfterne er visse steder meget utydelige, men det betyder ikke, at de ikke leder vand. Det anbefales derfor, at grøfterne kortlægges i området i forbindelse med en teknisk undersøgelse med henblik på at beskrive den mest hensigtsmåde at lukke grøfterne på.

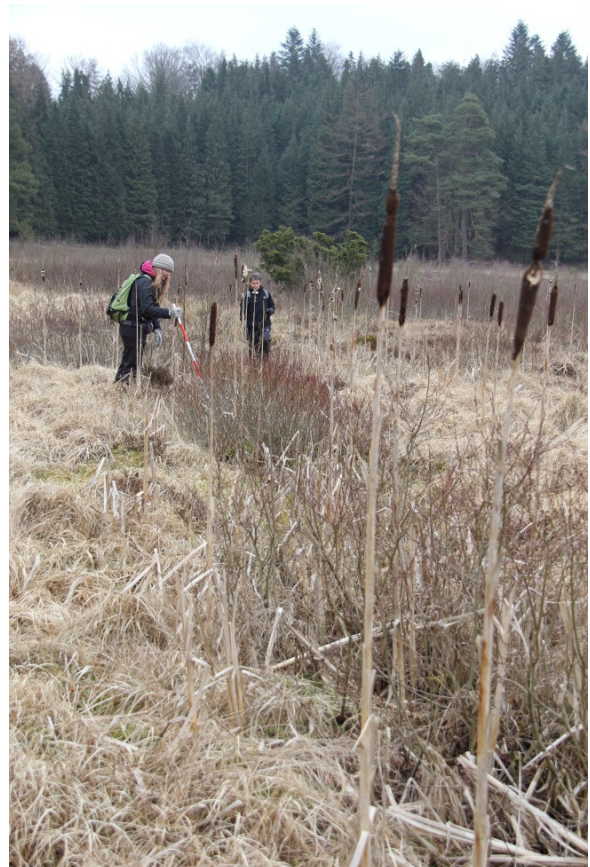
Figur 6 (til højre). Neden for dæmningen samles afstrømningen i en grøftelignende struktur. Længere nedstrøms er grøften utydelig og sine steder svær at erkende.

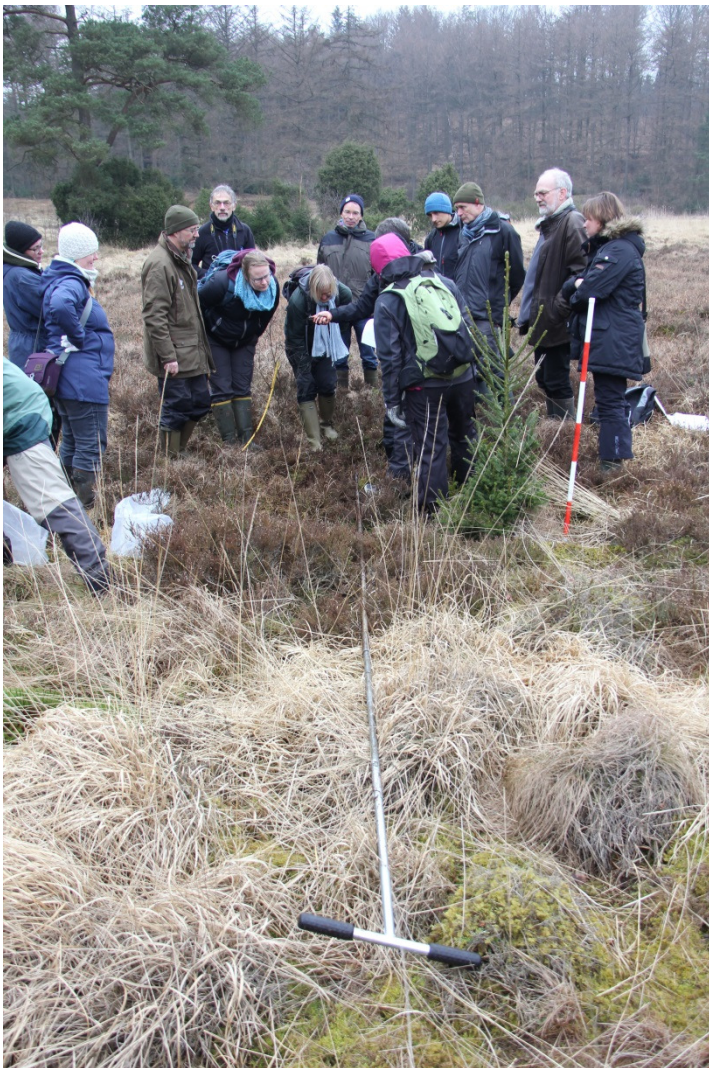
Beskrivelsen af tørvelaget (figur 7) blev udført lidt øst for den vestlige sø til en dybde af ca. 5 m. Boringen blev udført med Hollænder bor, som er åbent i den ene side, men bør optimalt set udføres med Russer bor, som kan lukkes til så det er lettere at få en intakt borekerne op (det er dog svært at få fat i). Af LIFE ansøgningen fremgår, at tørvens nedbrydningsstadiet skal inddeles i tre kategorier; fibrist, hemist og saprist. Kategorierne beskriver tørvens fiberindhold, idet fibrist har $> 2/3$ fiberindhold, hemist $1/3 - 2/3$ fiberindhold og saprist $< 1/3$ fiberindhold. Dette kan sammenholdes med Von Post skalaen (bilag 6), hvor H1-H4 svarer til fibrist, H5-H7 til hemist og H8-H10 til saprist. I forhold til genopretning af sekundær aktiv højmoser er det afgørende, at der er lag af lys højmosetørv (hvor tørvemosserne er bevaret så de stadig har en væsentlig kapillær-funktion) øverst i profilet. På det pågældende borested var der ca. 10 cm lys højmosetørv efterfulgt af mørk højmosetørv og kærtørv. Som nævnt ovenfor, vil det i indeværende projekt være tilstrækkeligt at udføre den generelle kortlægning af tørv til 1 m's dybde. Som supplement kan der udføres få boringer til stor dybde.

Figur 7. Boring i tørv og beskrivelse af tørveprofilet.

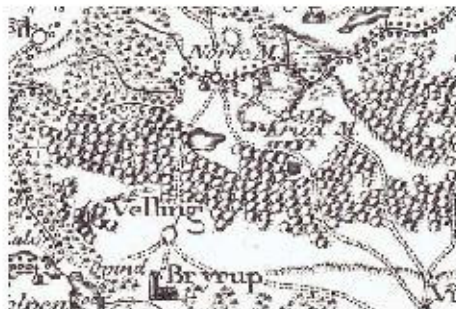
Historiske kort og luftfotos

1789: Videnskabernes Selskabs kort viser at den oprindelige vej mellem Velling og Nørre Mølle (i nuværende Katrinedal) gik vest om Velling Igelsø. Tilsyneladende gik vejen tæt forbi søen, hvilket kunne indikere at vandstanden i søen dengang var højere? Langkær er ikke afbildet på kortet.

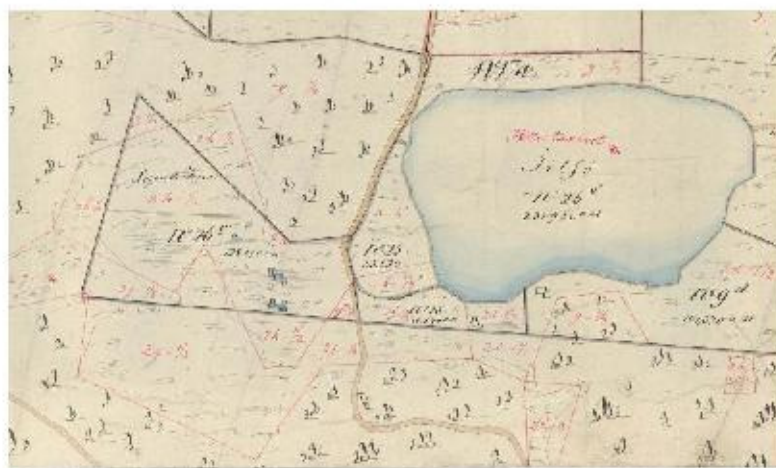
1857: Målebordsblad viser to tørvegrave i den østlige del af Langkær (Legind Kjær) og en tørvegrav mellem de to "næs", der går ud i mosen fra hhv. nord og syd. Der er også tørveskær syd for Velling Igelsø (Iilsø).

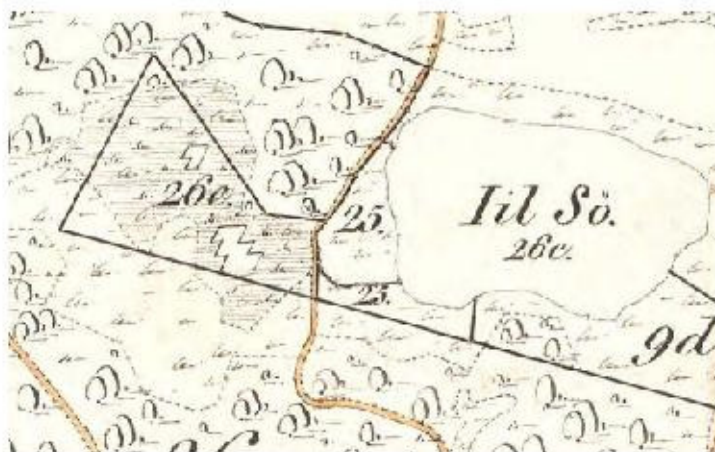
1859: Sognekort viser tørvegrave i Langkær, nu også én midt i den større vestlige del. Hele Langkær er vist med eng/kær-signatur (vandrette streger) og lyng-signatur og må have været domineret af dværgbuske/hedelyng. Dette gælder også omgivelserne til Velling Igelsø (Iil Sø) samt bakkerne syd for Langkær.
