LIFE14 NAT/DK/000012

## **Aktion A2 - ekspertpanel**

### **Besigtelsesnotat**

**Delprojekt:** Løvenholm Skov

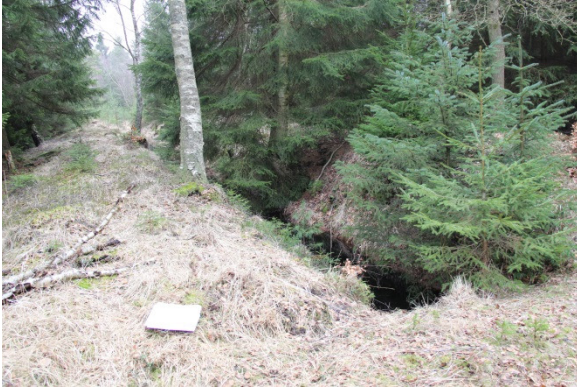
Hovedafvandingskanalen ligger dybt nedskåret i terræn (figur 1) og oprenses jævnligt af Løvenholm Gods. Der afledes helt tydeligt brunt vand fra moseområdet.

**Figur 1.** Hovedafvandingskanalen ved projektgrænsen ved lokalitet 1. Billedet er taget ind mod projektområdet nordøst fra røverkørslen.

Med henblik på at sikre den nuværende afvanding af skoven nedstrøms projektgrænsen bør opstemningen ske umiddelbart opstrøms røroverkørslen, som derved ikke skal omlægges ved projektgennemførelse. Opstemningen kan udføres som et simpelt stem, med mulighed for at justere koten på overløbskanten. Stemmet bør etableres med solid forankring i kanalens sider. Af hensyn til faunapassagen bør der nedstrøms stemmet etableres et stryg og i den forbindelse bør der indhentes en udtalelse fra fiskerimyndigheden. Den nøjagtige udformning af stemmet og opstemningskoten bør fastlægges nærmere i en teknisk forundersøgelse.

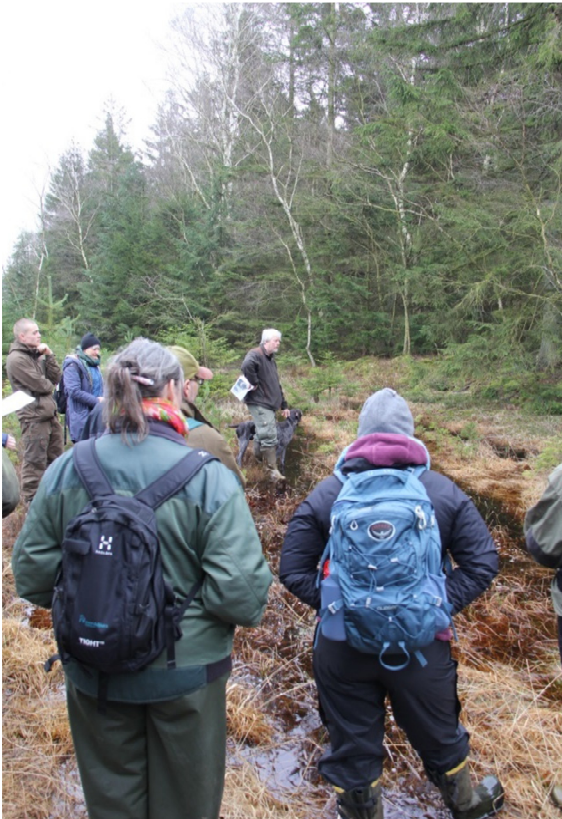
Vandspejlet på både lokalitet 2 og 3 var på besigtigelsesdagen lidt over terræn (figur 2 og 3). Dette vandstands niveau vurderes at være ideelt for genopretning af aktiv højmoser. Løvenholm Gods oplyser, at vandstanden er usædvanlig høj og at der om sommeren er forholdsvis tørt i området. Ekspertpanelet vurderer derfor, at der er behov for at udføre tiltag der kan forsinke udtørringen og fastholde et terrænnært vandspejl i længere tid. Det vurderes således, at forudsætningerne (arter af Spaghnum og tørv) for genopretning af aktiv højmoser er til stede, men der er behov for at fastholde vandstanden nær terrænoverfladen i så lang tid som muligt. I øjeblikket starter Spaghnum væksten forfra hvert år, men Spaghnum dør under de tørre forhold om sommeren og der dannes ikke tørv.

**Figur 2 (tv).** Vandspejlet står nær terrænen på lokalitet 2. Projektgrænsen mellem moser og produktionsskoven er i skovbrynet.

Mulighederne for at afhjælpe ændring af afvandingsforholdene i skovbrynet samtidig med at vintervandspejlet fastholdes i mosen, kan formentlig ikke løses med etablering af volde. Derimod vurderes det, at en mulig løsning kan være, at etablere afskærende grøfter langs projektgrænsen og som fremover kan afvande til hovedafvandingskanalen (lokalitet 1). Konsekvenserne af højere vandspejl om sommeren og mulige afværgetiltag bør under alle omstændigheder beskrives i en teknisk-hydrologisk undersøgelse. En anden løsning i forhold til skovbrynet kan være at udlægge en bræmme af urørt skov. Der er i øjeblikket ordning til støtte til særlig drift af skove, herunder etablering af naturlige vandstandsforhold. Ordningen administreres af Naturstyrelsen. Denne mulighed kan evt. bruges til at sikre en bufferzone rundt om mosen.

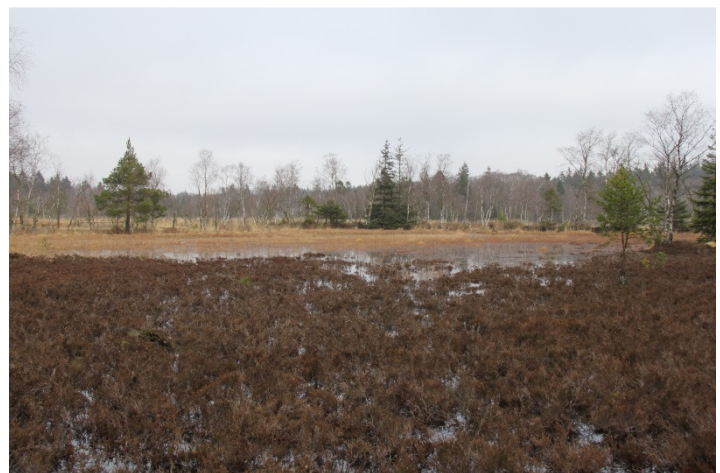
**Figur 3 (over).** Vandspejlet står nær terrænen på lokalitet 3. Billedet er taget på projektgrænsen mod vest. Produktionsskoven starter umiddelbart øst for projektgrænsen.

Terrænkoten<sup>1</sup> ved lokalitet 2 og 3 er i ca. 29,5 m. Udenfor projektgrænsen stiger terrænet forholdsvis hurtigt og er efter ca. 40 m (lokalitet 2) og 10 m (lokalitet 3) i ca. kote 30,5 m. Umiddelbart vurderet vil et terrænnært vandspejl i projektområdet derfor have indflydelse på afvandingsforholdene i skovbrynet. Det skal dog bemærkes, at skovbrynet allerede under de nuværende forhold påvirkes afvandingsmæssigt af vandspejlet i mosen, i hvert fald om vinteren.

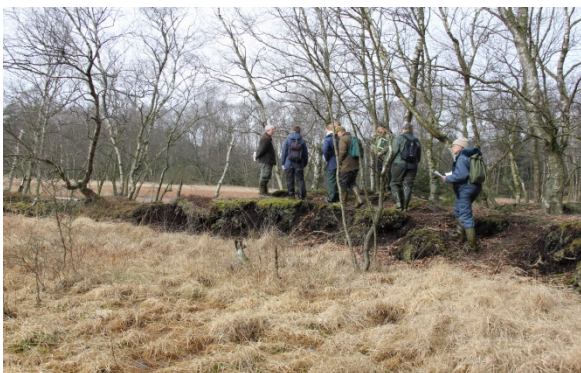
Med de velafgrænsede bassiner mellem tørvebalkene (figur 4) er der mulighed for at arbejde med højere vandstand i compartments. Selvom balkene sandsynligvis er rimeligt tætte, er det væsentligt, at få gennemgået balkene for eventuelle utætheder og det gøres bedst om vinteren med høj vandstand og en vis vandgennemstrømning. Utætheder kan efterfølgende stoppes, fx med tørv.

**Figur 4.** Tørvebalk mellem Potsø (i baggrunden) og en større afgravet flade (i forgrunden).

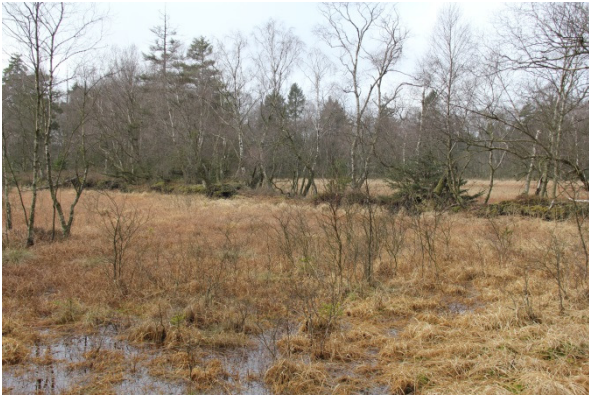
I Potsø og på fladerne syd herfor findes større områder med blåtop (figur 5). Det vurderes, at Spaghnum vil etablere sig på bekostning af blåtop så snart vandspejlet sikres omkring terrænoverfladen.

**Figur 5.** Ved Potsø og de omgivende afgravede flader er der massiv forekomst af blåtop. Mellem tuerne er der dog også fin vækst af Spaghnum, mest på Potsø.

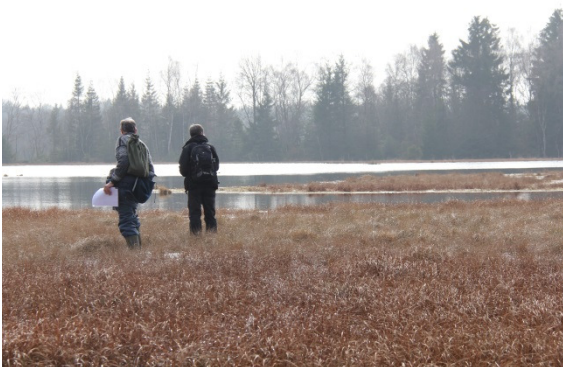
Vest for lokaliteten (figur 6) findes en af de større afgravede flader i projektområdet. Vandstanden er ca. 0,5 – 1,0 m højere her end på fladerne længere mod syd. Afstrømningen skete tidligere mod nord (gennem lokalitet 6), men i dag sker den mod syd. Iflg. oplysninger fra Løvenholm Gods virker afvandingssystemerne ikke, eller kun begrænset, fra denne flade. Ekspertpanelet bedes drøfte hvordan man kortlægger afstrømningsvejene, så afstrømningen kan blokeres og vandspejlet fastholdes.

**Figur 6.** Ved lokalitet 6 findes en af projektområdets store afgravede flader.

Afstrømning fra de afgravede flader kan sagtens ske gennem grøfter, der er vokset helt eller delvist til og derfor svære at se. Det er vigtigt, at disse grøfter lokaliseres og blokeres. Lokalisering sker bedst i perioder om vinteren eller tidlige forår med stor afstrømning, hvor afstrømningsvejene vil være lettest at se. Data fra vandstandsloggerne vil desuden give information om vandspejlsforskellene mellem fladerne og sammenholdt med strømningsvejene kan det give information om lokale vandskel. En teknisk-hydrologisk undersøgelse bør på det grundlag beskrive hvilken kote vandspejlet skal fastholdes i indenfor de forskellige flader (compartments) i området og komme med løsningsforslag til, hvordan vandstanden fastholdes.

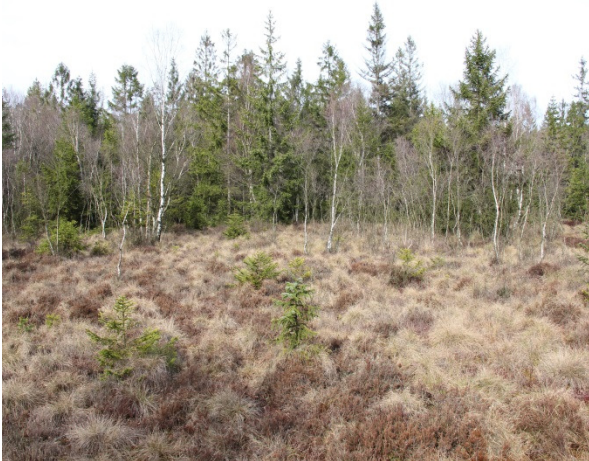
Lokaliteten (figur 7) har iflg. Løvenholm Gods kun været udnyttet til tørvegravning i begrænset omfang og området har ikke forandret sig særlig meget de senere år. Der bør være et betydeligt tørvlag. Der er fin forekomst af *Sphagnum magellanicum* med stor dækningsgrad. *S. cuspidatum*, forekommer i høljerne, men denne art er ikke særlig god tørvedanner. Forekomsten indikerer dog, at vandspejlsniveauet er nogenlunde godt.

**Figur 7.** Lokalitet 6 har fin struktur med tuer og høljer. De hydrologiske forhold er nogenlunde for genopretning af aktiv højmosse. Nåletræer bør ryddes.

Det anbefales, at nåletræer (rødgran og sitka) ryddes i området. Birk derimod, bør blive stående, så der ikke sker utilsigtet genvækst fra stødene. Udover rydninger vurderer ekspertpanelet ikke der er behov for yderligere tiltag på denne lokalitet.

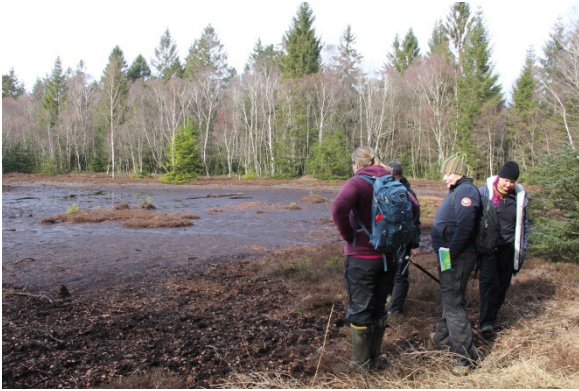
Lokalitet 7 (figur 8) er eksempel på et smuldarvet areal, hvor vegetationen ikke er genindvandret. Ekspertpanelet bedes diskutere genopretningsmulighederne på denne lokalitet.

Den kulsorte terrænoverflade bliver meget varm om sommeren, fordampningen bliver stor og plantevæksten dør. Det er et vanskeligt område at genoprette til sekundær aktiv højmosse og anbefalingen er, at lade området ligge som det er uden større indsats.

**Figur 8.** Vegetationsfrie områder på lokalitet 7. Det bliver vanskeligt at genoprette aktiv højmoser her.

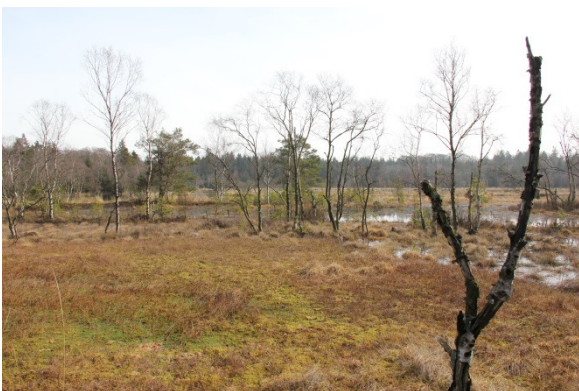
Langs vestsiden af delområde 4 og 5 er der over større arealer betydelig udbredelse af hængesæk med Spaghnum vækst (figur 9). På vestsiden af de større vandflader er der læ for den fremherskende vestlige vindretning, hvilket giver gode betingelser for udvikling af hængesækken. Det vurderes at være et særdeles godt udgangspunkt for det videre arbejde med at genoprette sekundær aktiv højmoser i området.

**Figur 9.** Hængesæk langs vest siden af delområde 4 og 6.

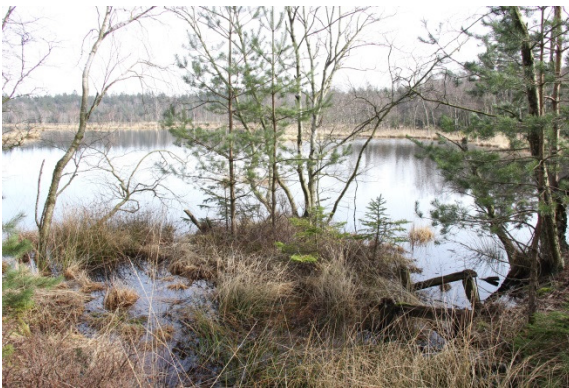
På lokalitet 9 (figur 10) er udløbet til hovedafvandingskanalen (se lokalitet 1). I perioden med tørvegravning stod en pumpestation her. Ekspertpanelet bedes diskutere om der skal ske tiltag her til sikring af højere vandstand.

**Figur 10.** Starten af hovedafvandingskanalen i det sydvestlige hjørne af vandfladen i delområde 6.

Anbefalingen er, at vandstanden i hovedafvandingskanalen lettest reguleres ved lokalitet 1. Det vurderes derfor, at der ikke umiddelbart skal ske regulering af vandstanden på lokalitet 9. Evt. behov for opstemning i hovedafvandingskanalen med terrassering kan undersøges i forbindelse med den tekniske-hydrologiske undersøgelse.
