LIFE14 NAT/DK/000012

# Restaurering af højmoser i Rold Skov

A1 Biologiske og geologiske undersøgelser

Rapport  
August 2016

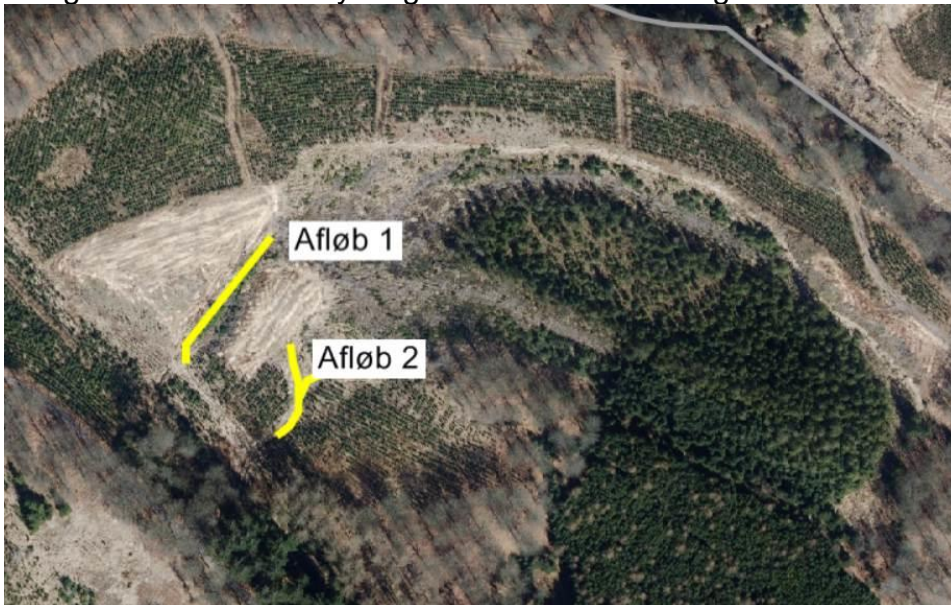
Mosen har to afløb, se figur 1. Afløb 1 er en gravet grøft, der stopper lige ved mosens kant. Der trækker ved besigtigelser både sommer og vinter en konstant mængde vand ud af mosen gennem grøften. Afløb 2 er et kørespor, der gør det muligt for en til tider betydelig overfladeafstrømning.

Figur 1. Afløb fra mosen. Luffoto 2016.

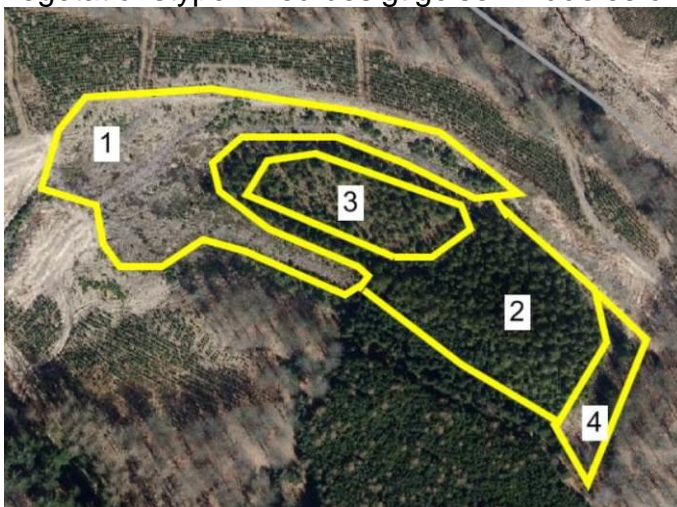
Ved DEVANO kortlægningen i 2005 blev mosen kortlagt som hhv. skovbevokset tørvemose (91D0) og aktiv højmose (7110). Ved den efterfølgende kortlægning i 2011 ændres 7110 til våd hede (4010). Den 12. maj 2016 gennemgås området med henblik på at tjekke de foreliggende DEVANO-kortlægninger. Det vurderes, at ændringen i kortlægningen ikke skyldes en ændring i vegetationen fra 2005-11, men alene en anden vurdering af området ud fra den tekniske beskrivelse af de forskellige vegetationstyper. Ved besigtigelsen inddeles området i 4 delområder, se figur 3.

Figur 3. Vegetationstyper i Brændemose, kortlagt 12. maj 2016.

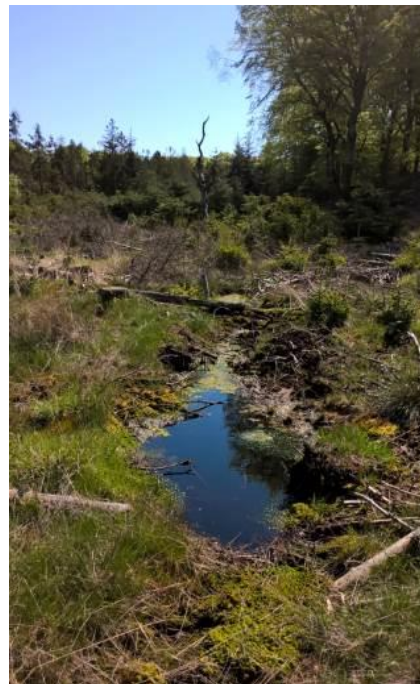
Figur 4

Tidligere skovbevokset tørvemose (91D0) hvorpå der har været stormfald og fældninger i perioden 2013-14. Området fremstår derfor som lysåbent med spredt opvækst af rød- og sitkagran. Der er enkelte steder sparsom opvækst af birk. Området er stedvist meget vådt med vand i terrænniveau. Flere steder er der i forbindelse med rydningen efterladt dybe kørespor, der nu fremstår som vandfyldte kar med vækst af *Sphagnum cuspidatum* og *S. fallax*. se figur 4.

Der er endvidere efterladt store mængder kvas. Flere steder er der områder med blottet tørv, der er under invadering af nye forekomster af tue-kæruld og blåtop. Vegetationen er helt domineret af tuekæruld med et markant indslag af blåtop, men også grå star forekommer talrigt. På få, lidt højere liggende arealer er der indslag af bølget bunke. Området er ved de to forgangne DEVANO kortlægninger kortlagt som 91D0. Da området ikke længere er skovbevokset bliver området i dag placeret i kategorien 7120, nedbrudt højmosse. Idet der tydeligvis ikke er en aktiv tilvækst af tørv på arealet.

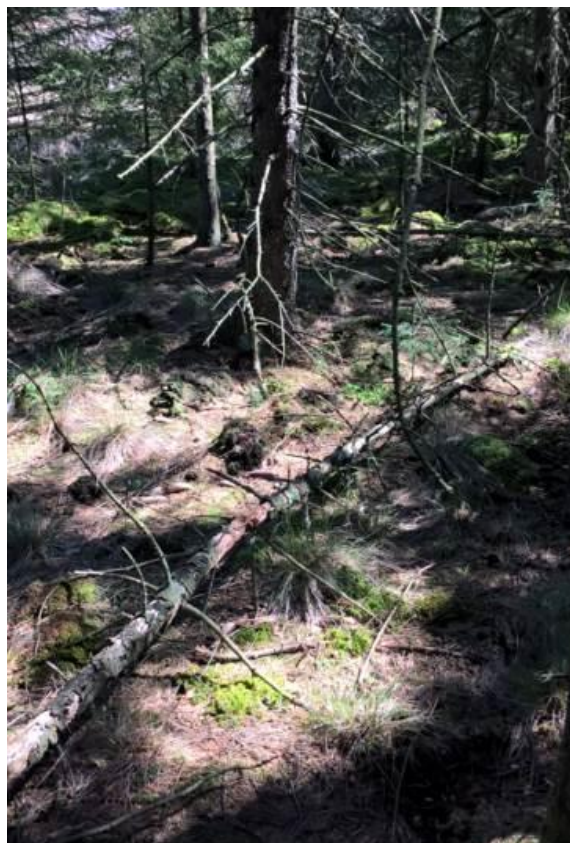
Figur 5

Skovbevokset tørvemose domineret af rødgran med enkelte forekomster af birk, se figur 5. Skovbunden er tør og de gamle tuer fra nu døde tue-kæruld fremstår stedvist tydeligt, Figur 5. Skovbunde er med indslag af *Spagnum*-arter som *S. rubellum*, *S. palustre* og *S. rusowii*, men domineret af *Hypnum cupressiforme* og *Pleurocium schreberii* med indslag af levermosset *Bazzania trilobata*. Området er ved de tidligere statslige (DEVANO) kortlægninger kortlagt som 91D0, skovbevokset tørvemose, hvilket også er vores vurdering.

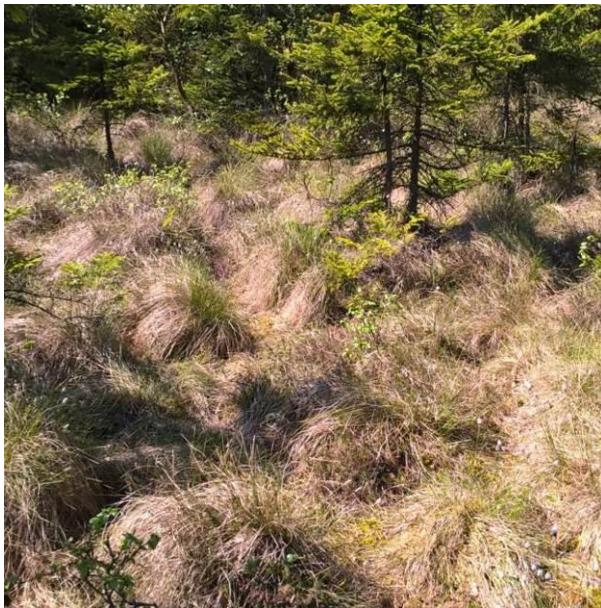
Figur 6

Den mest intakte og lysåbne del af mosen, se figur 6. Området fremstår meget tørt. Der er ingen høljer og bunden er helt fast. Mosen har sat sig og der er

der ved ikke længere vand under tørven. Det formodes, at dette forhold med den faste bund og vegetationen har gjort, at staten ved kortlægningen i 2010 har valgt at kortlægge området som 4010, fugtig hede. Tidligere var området kortlagt som 7110, aktiv højmoser. Området er med massiv forekomst af tue-kæruld og hede-lyng, med indslag af revling og tranebær. *Sphagnum fallax* og *S. rubellum* er meget udbredte i området, men også med *Hypnum jytlandicum*, *Pleurocium screberi* og *Aulacomnium palustre*. Området kan ikke betegnes som 7110, da der ikke sker en opbygning af tørven. Området er for tørt og der ses ikke væsentlige forekomster af højmoser karakteristiske

tørvemosser som *Sphagnum magellanicum*, *S. angustifolium*, *S. imbricatum*, *S. fuscum*, *S. balticum*, *S. majus*. Mangel på højler medfører mangel på en række karakteristiske arter som: hvid næbfrø, soldug og *S. cuspidatum*. Det vurderes, at der er tale om nedbrudt højmoser 7120, der grundet dårlig hydrologi ikke længere er aktiv.

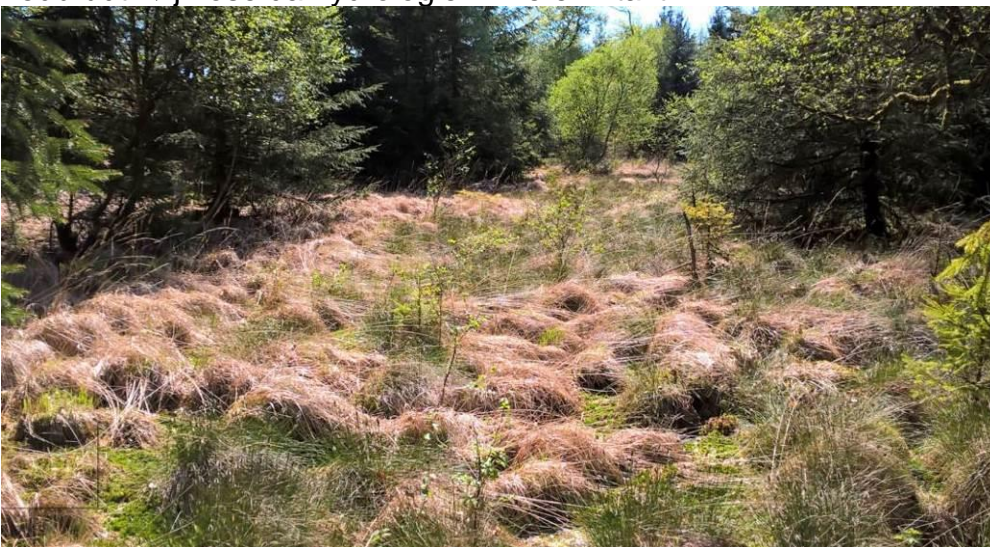
Figur 7

Område domineret af tue-kæruld og blåtop. Se figur 7. Flere steder med blankt vand og massiv forekomst af *S. fallax* og med indslag af *Straminergon straminium*. Arealet er i statens kortlægning ikke kortlagt som en habitatnaturtype. Det er vores vurdering, at området er en del af højmosens laggzone og bør betegnes som 7120, nedbrudt højmoser da hydrologien ikke er intakt.

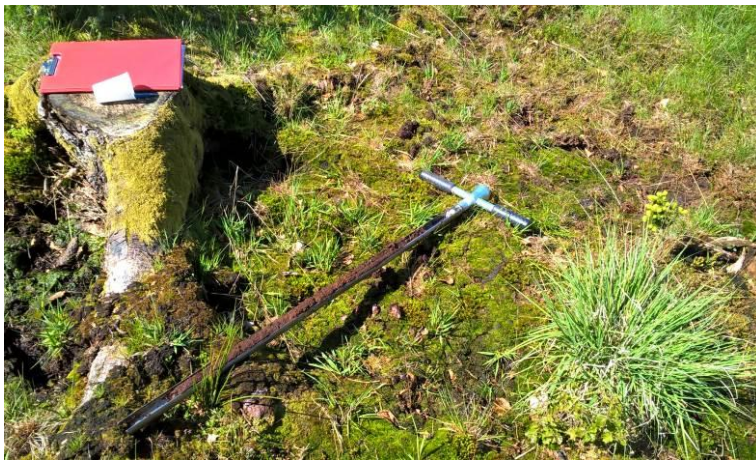
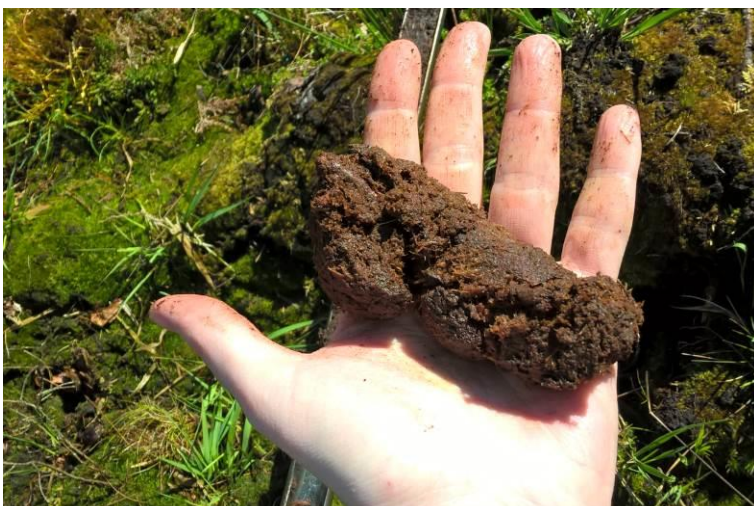
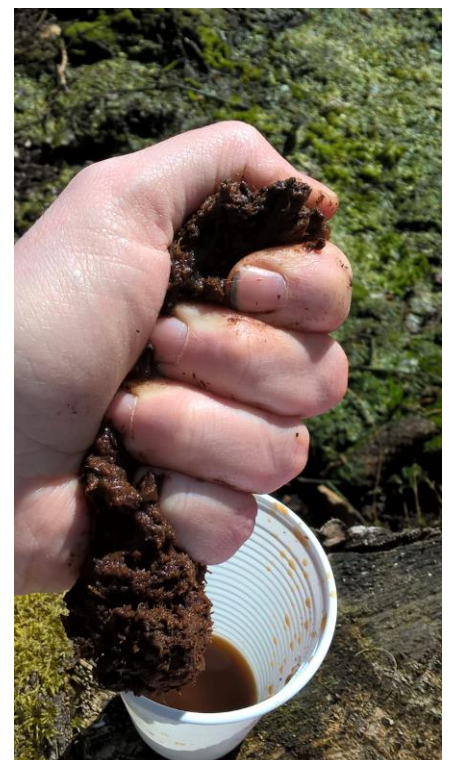
Der er analyseret 14 tørveprofiler fra området, se oversigtskort figur 8. Tørveprofilerne er udtaget med håndbord i den øverste meter af profilet.

Tørveprofilerne grupperes efter delområde. Delområde 1, 2 og 3 er karakteriseret af et over en meter tykt lag af lys højmosetør. I tørv kan man se stængler fra *Sphagnum*-arter og dele af små vedfraktioner, der vurderes at være fra hede-lyng. Tæt ved projektområdets afgrænsning er tørvelaget tyndere og der stødes på mineraljord i form af sand. Delområde 4 består af et tyndt tørvelag på ca. 25 cm. Tørv er her nu kun svagt nedbrudt. Under den tynde tørv er der mineraljord.

Figur 8. Tørveprofilernes placering i Brændemose

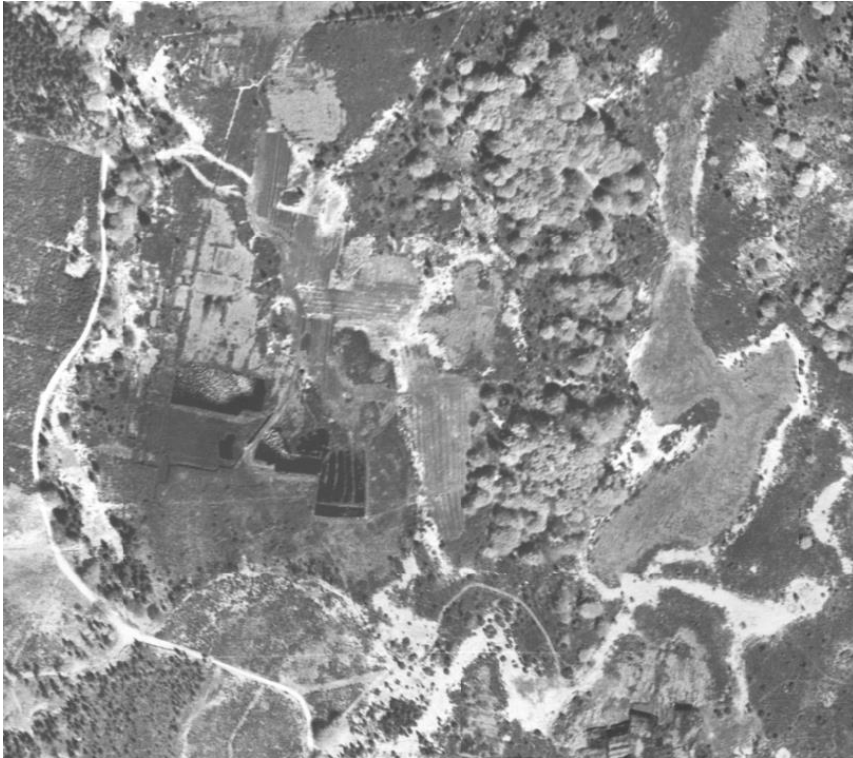
På luffoto fra 1954 fremstår mosens vestlige del med store afgravningsflader, hvilket også ses i 1960'erne. Den østlige del af mosen fremstår mere eller mindre intakt uden nogen former for tilgroning. Fra 1979 og frem ses en gradvis tilgroning af mosens vestlige del, mens den østlige del stadig fremstår uden trævækst.

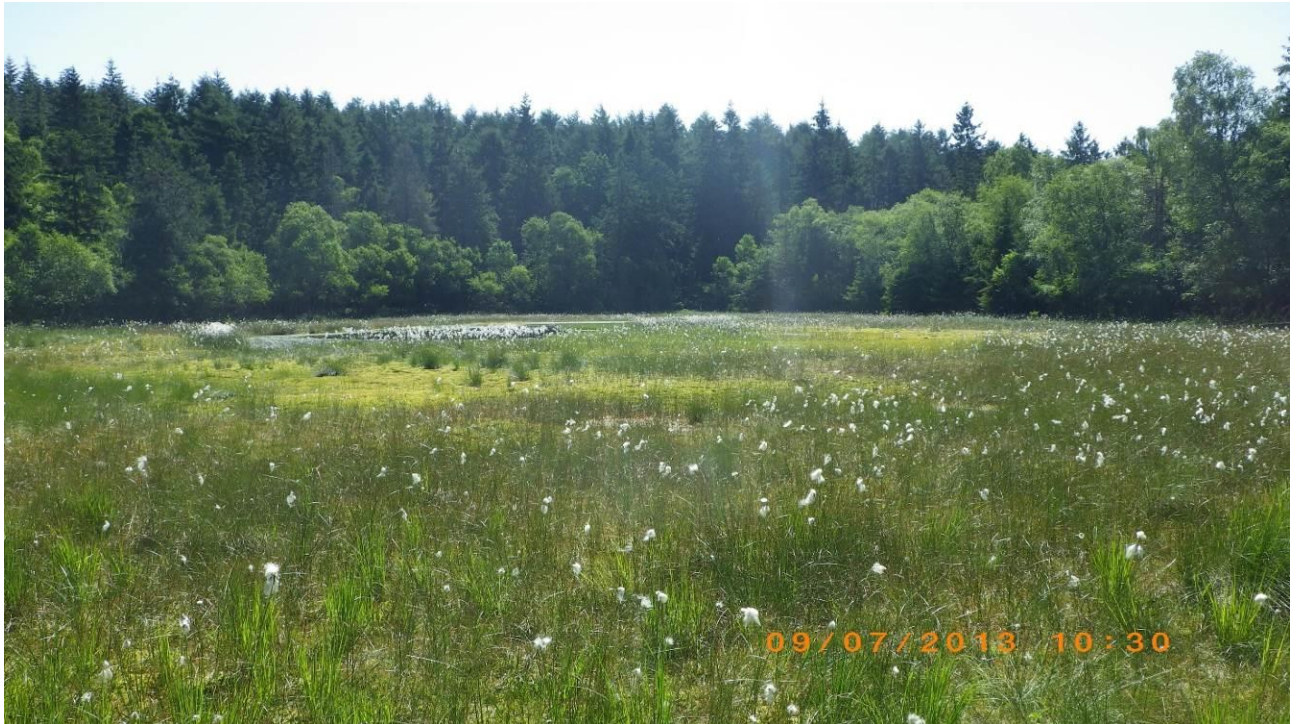
Figur 7: Gårdsømose - Hængesæk med åben vandflade i midten

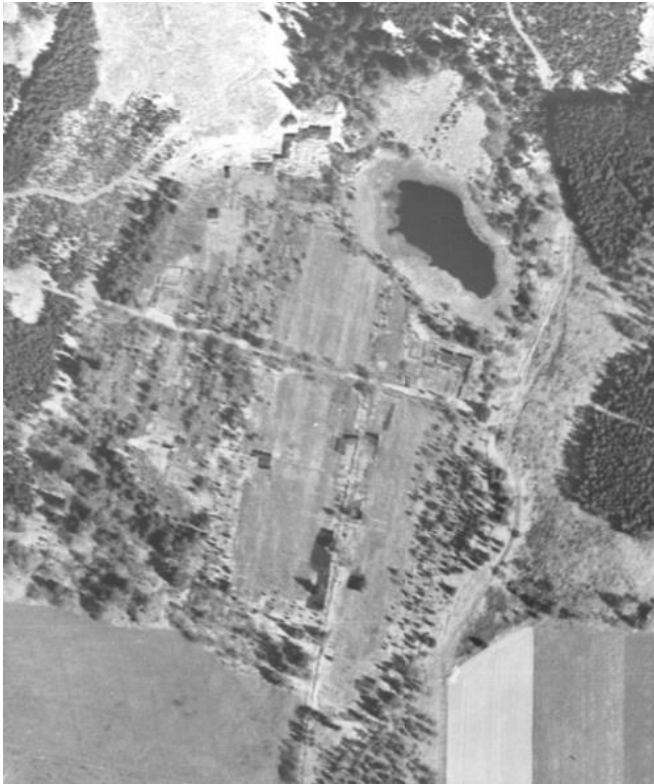
På både de høje og lave målebordsblade ses at der har været gravet tørv i hele den centrale del af mosen. På luftfoto fra 1954 og 1960'erne ses at der har været gravet tørv i hele den centrale del af mosen. Fra 1979 og frem ses en gradvis tilgroning af mosen. Søen i den nordlige del af mosen formindskes gennem årene ved dannelsen af hængesæk.

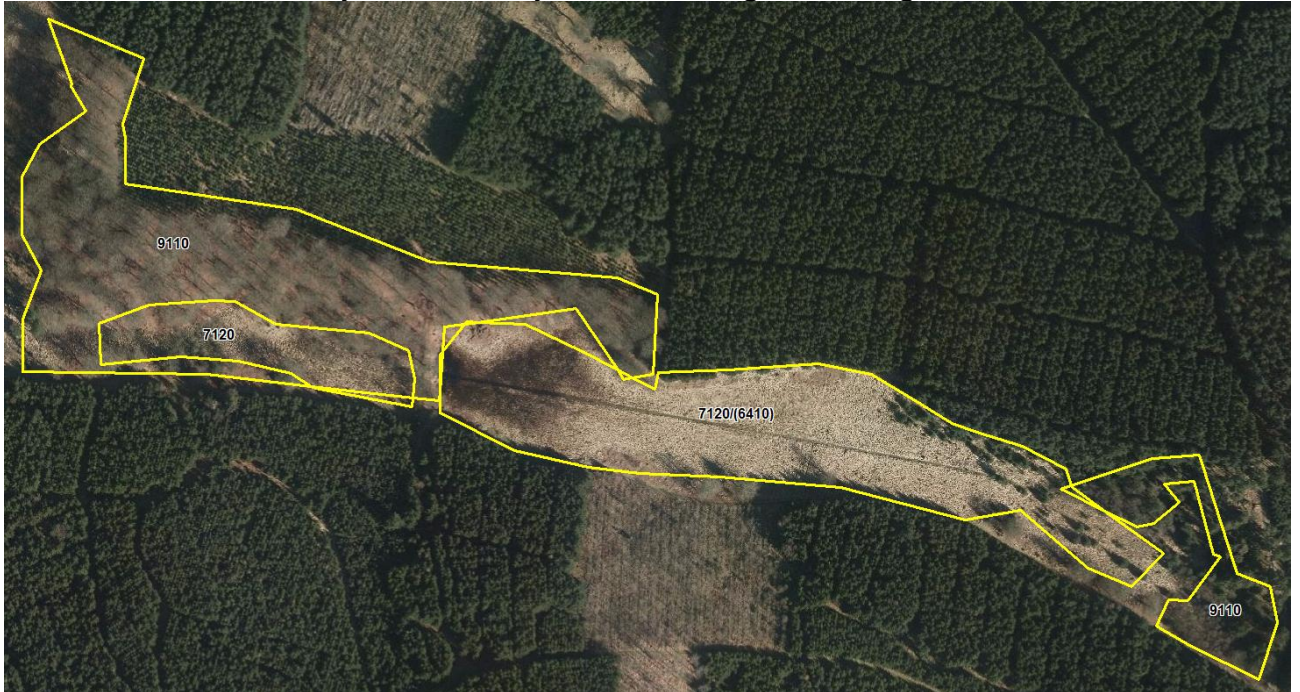
Langemose er en tydeligt afdrænet tidligere højmose. Projektområdet er delvist kortlagt som nedbrudt højmose (7120) og en smule som bøg på mor (9110). Arealet kortlagt som nedbrudt højmose har tidligere været kortlagt, som en mosaik af nedbrudt højmose (7120) og tidvis våd eng (6410), hvilket vurderes af være en bedre beskrivelse af arealet. Arealet er helt domineret af blåtop. I den langsgående grøft er der registreret *Sphagnum cuspidatum* som helt eller delvist dækker vandfladen i grøften. Derudover er der registreret Tue-Kæruld, Grå Star, Dun-Birk, Alm. Star, Rød-Gran, Sitka-Gran, Blåbær, Majblomst, Bølget Bunke, Skovsyre, Ørnebregne, Lyse-Siv, Mose-Bunke, Skov-Rørhvene, Stor Fladstjerne, Kirtlet Dueurt, Mose-Bølle og *Sphagnum cuspidatum* samt *S. fallax*

Figur 10: Kortlægning af habitatnatur – Langemose

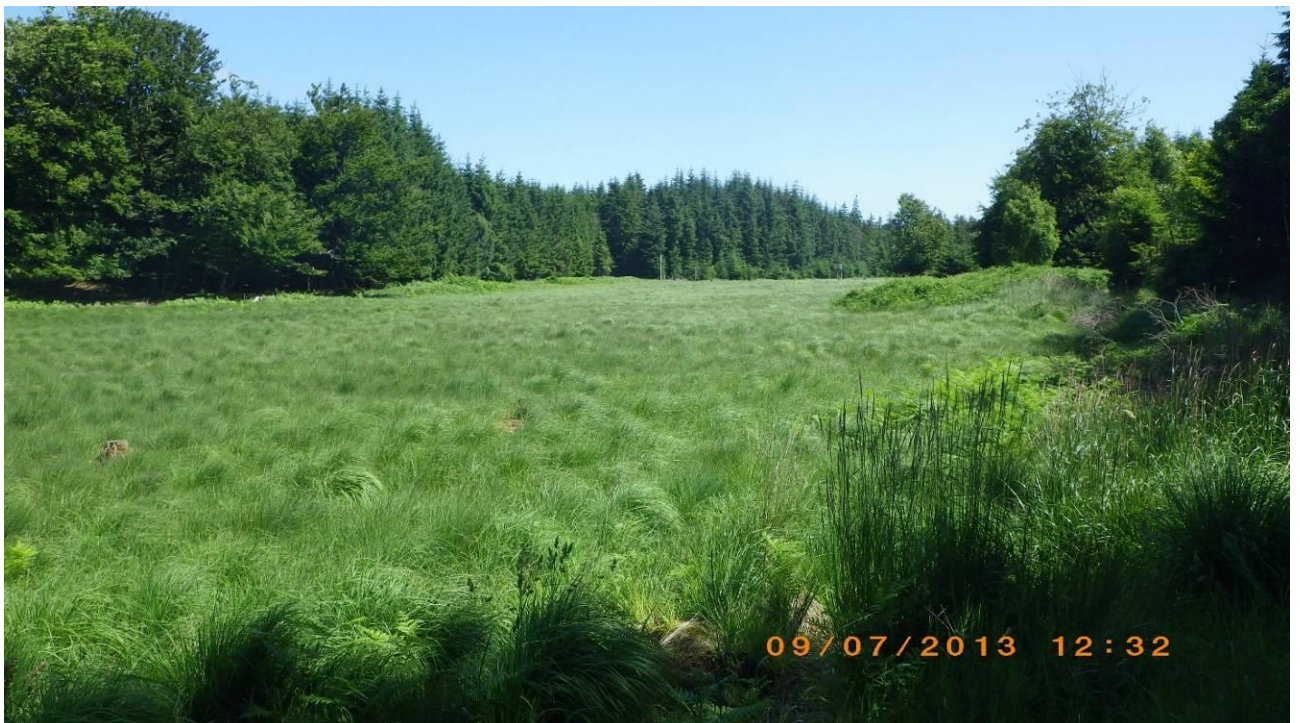
Figur 11: Langemose domineret af Blåtop

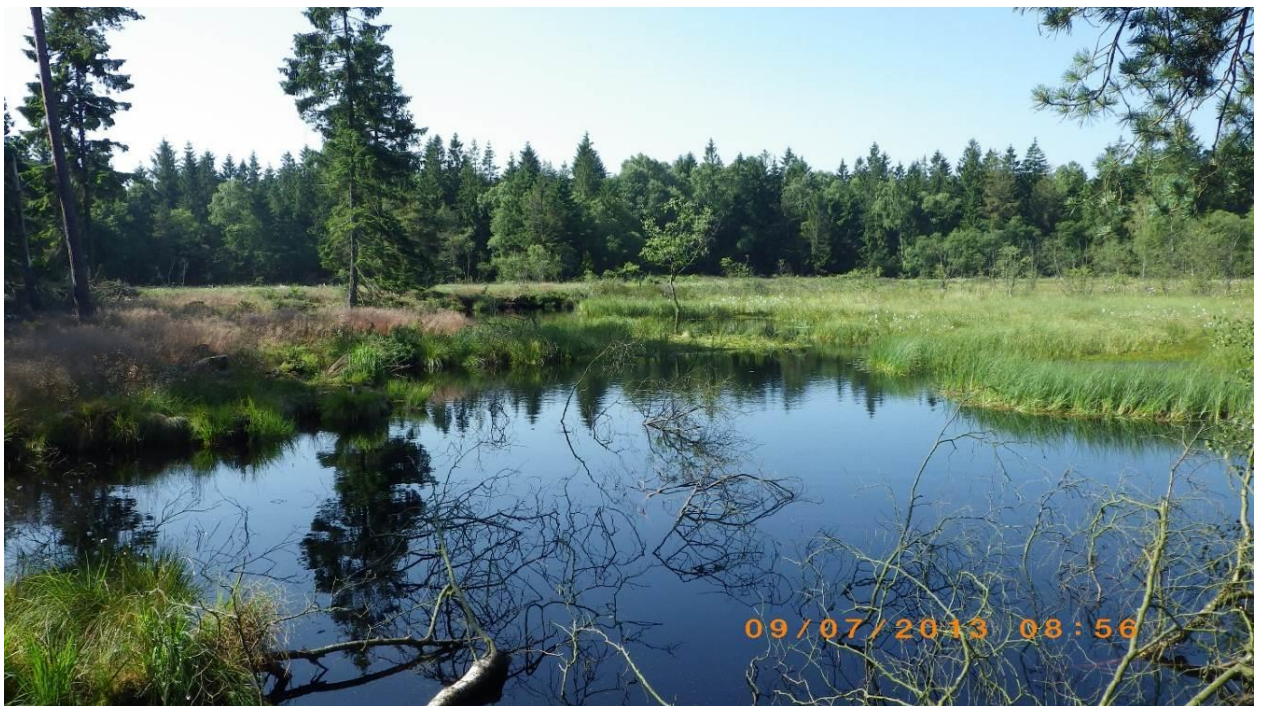
Figur 15: Tørvegrav med hængesæk i Sortemose

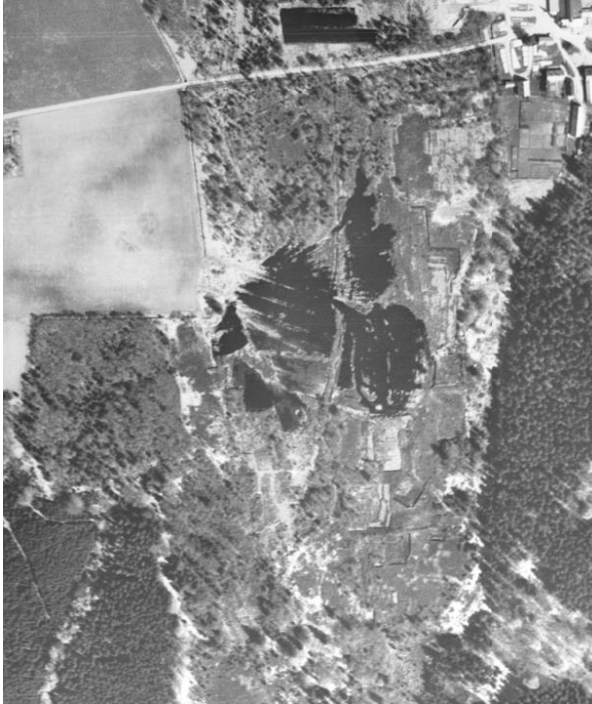
Både de høje og lave målebordsblade vider om at der har været gravet tørv i mosen. På luftfoto fra 1954 og 1960'erne ses at der har været gravet tørv i hele den centrale del af mosen. Fra 1979 og frem ses en gradvis tilgroning af mosen. De vandfyldte tørvegrave formindskes efterhånden ved dannelsen af hængesæk.
