Brændemose

Tekniske forundersøgelse, LIFE14 NAT/DK/00012

Mariagerfjord Kommune
Natur og Miljø
September 2017

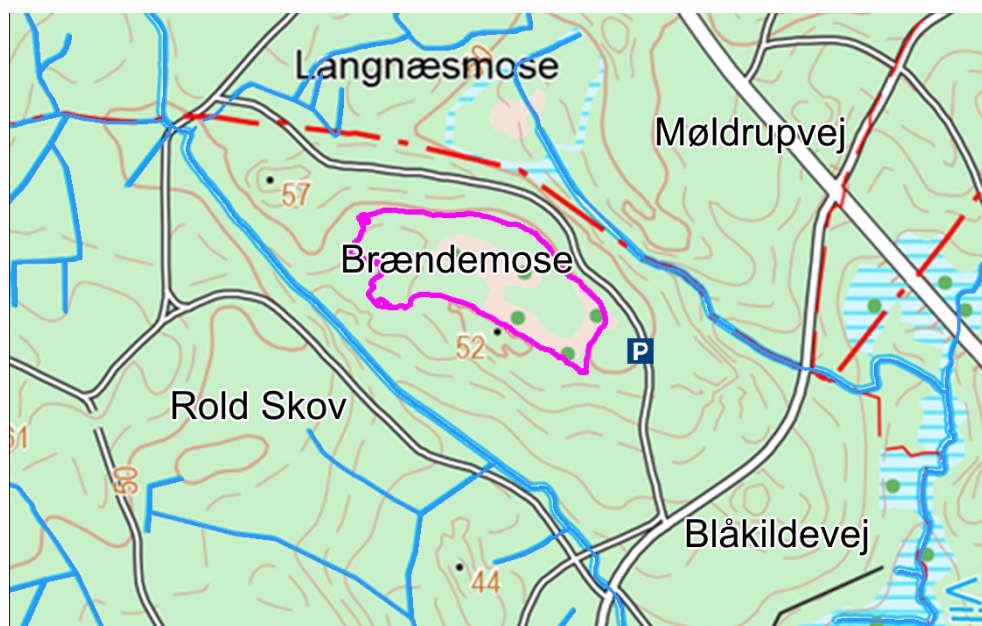
Figur 5. Oversigtskort med adgangsveje til projektområdet i Brændemose i Rold Skov (afgrænset med lys lilla strej) og vist i skala 1:10.000 på Kort25, SDFE ©.

Adgangen til projektområdet i Brændemose sker som udgangspunkt ad den nordligste skovvej fra Blåkildevej i retningen mod krydset med Møldrupvej. Denne befæstede grusvej fører ind til en lille parkeringsplads til 4-5 biler øst for mosen, som vist på Figur 5, hvor vejen fortsætter i en bue nord om mosen. Den videre vej frem til mosen sker fra denne skovvej ad ubefæstede skovspor på syd- og nordsiden af mosen efter nærmere aftale med lodsejeren.

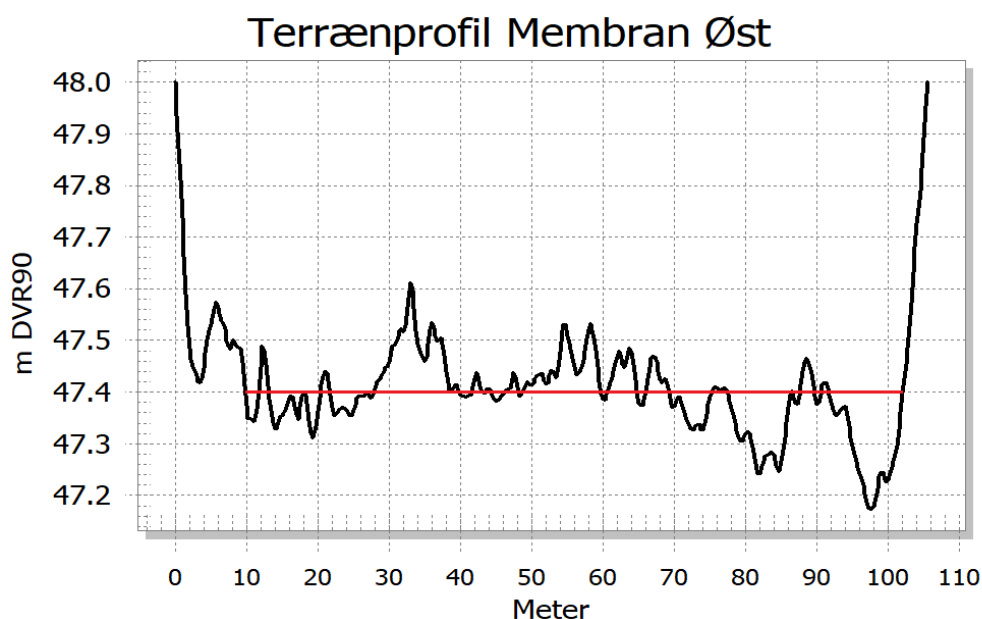
Figur 6. Terrænprofil udtrukket af den laserskannede højdemodel fra 2015 i forløbet af Membran Øst i Brændemose set fra syd mod nord. Membranens laveste overkant i kote 47,40 m er vist med rød streg.

Hvor membranen passerer terræn under kote 47,40 m DVR90 etableres en lav tørvevold omkring membranen med en kronebredde på 1,0 m i kote 47,40 m DVR90 og skråningsanlæg ca. 1:2 ned til terræn. Tørvevolden etableres af tørv afgrøvet af de øverste 0,5 m i en afstand af mindst 5 meter vest for membranen. Et længdeprofil af terrænet over membranen er vist i Figur 6.

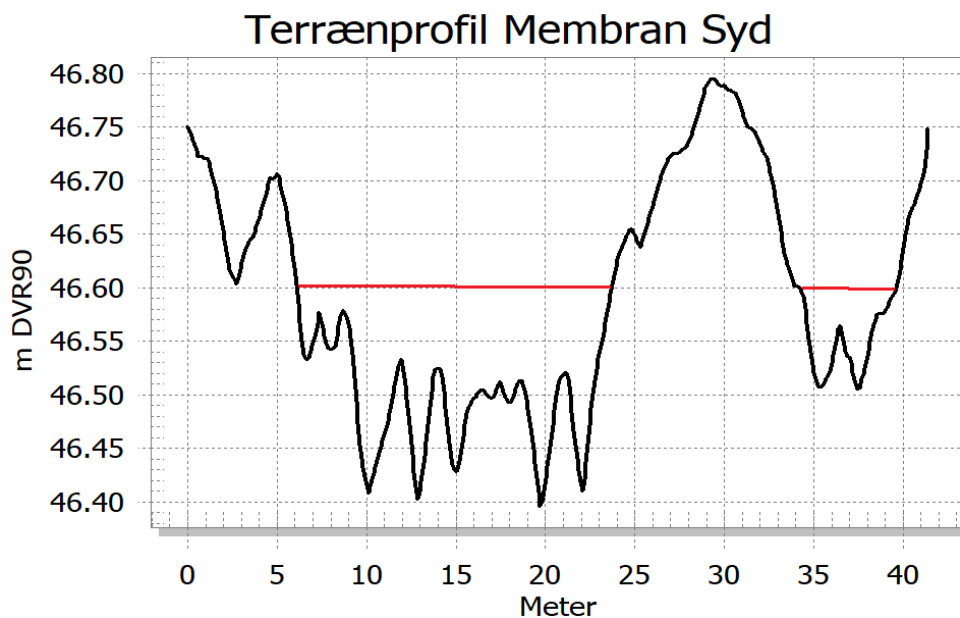
Figur 8. Terrænprofil udtrukket af den laserskannede højdemodel fra 2015 i forløbet af Membran Syd i Brændemose set fra vest mod øst. Membranens laveste overkant i kote 46,60 m er vist med rød streg.

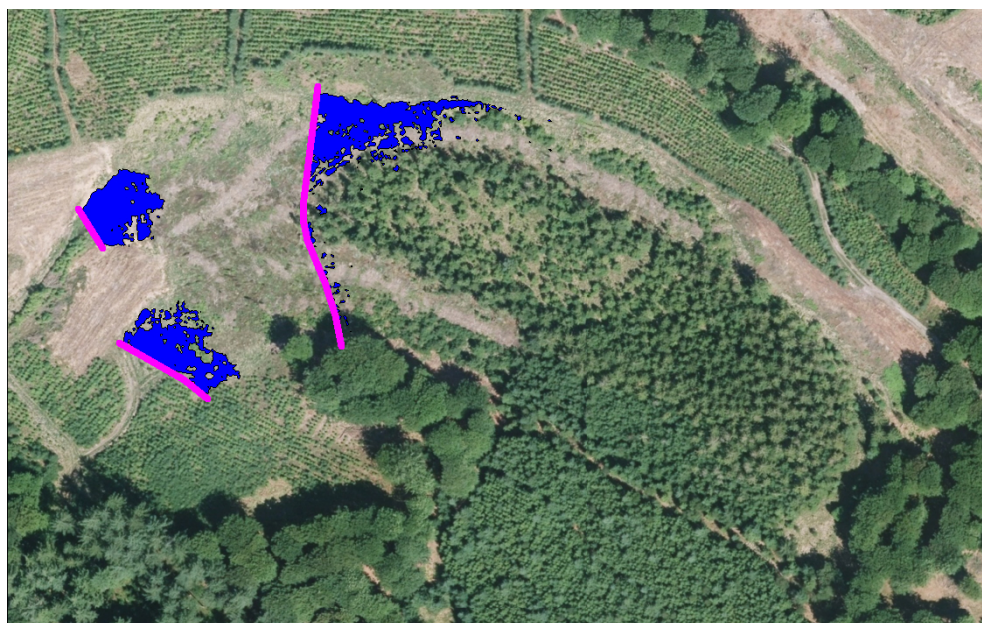
Figur 9. De foreslåede membraner i Brændemose vist med en lilla streg sammen med de forventede åbne vandflader i kote 46,6 m DVR90 mod vest og 47,4 m DVR90 mod øst vist med blå farve i skala 1:3.000 på baggrund af DDO®2016, ©COWI.

Med de foreslåede membraner og lave jord-/tørvevolde forventes det at blive muligt at tilbageholde vand op til kote 46,6 m DVR90 i den vestligste del af Brændemose og op til mindst kote 47,4 m i den centrale og østlige del. Disse vandstande forventes at blive nået i løbet af den første vinter og vurderes ud fra de nuværende vandstandsforhold at kunne holdes igennem det meste af året. Overskudsnedbør vil løbe af over membranerne og det nuværende terræn mod vest og uændret videre mod sydvest og syd. Udstrækningen af de forventede åbne vandflader er vist på Figur 9.

Den fremtidige afvandingstilstand i området efter projektets gennemførelse er på helt tilsvarende måde beregnet ud fra de på Figur 9 viste vandflader suppleret af de opmålte vandspejlskoter tillagt en vandstandsstigning på 0,10 m. Den kortlagte afvandingstilstand for de projekterede forhold fremgår af Figur 11.
