Gårdsø Mose

Teknisk forundersøgelse, LIFE14 NAT/DK/00012

Rebild Kommune
Center Natur og Miljø
Marts 2018

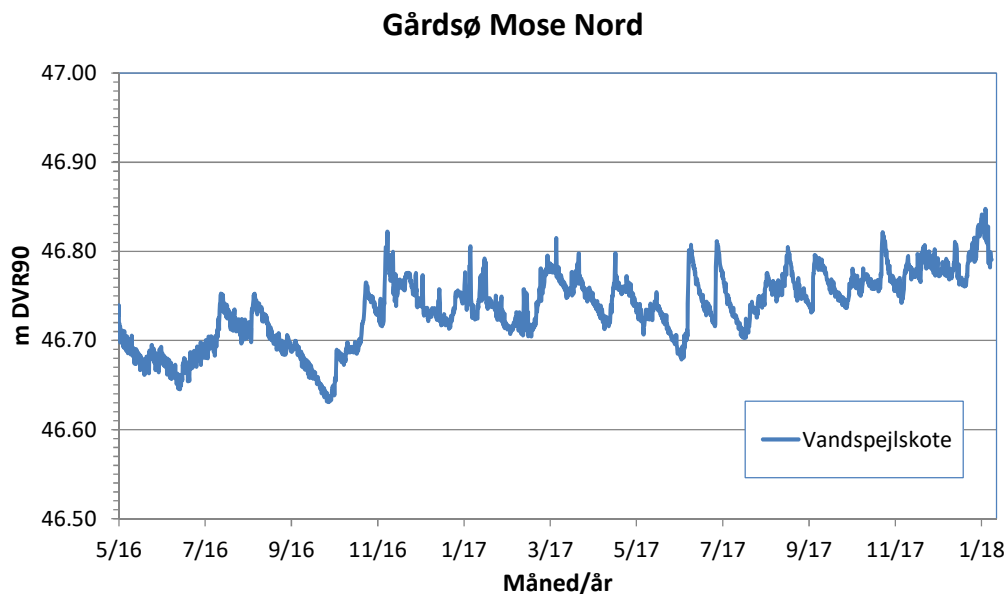
Figur 4. Kurve over det koterede vandspejlsforløb på den faste vandstandsmålestation i den nordlige del af Gårdsø Mose i perioden 1. maj 2016 til 11. januar 2018.

I begge de to måleserier har der igennem måleperioden været en stigende trend.

Medianvandstanden, svarende til 50 % af tiden, på den nordlige målestation var i måleperioden i kote 46,74 m DVR90. Ved opmålingen i januar 2018 var vandspejlskoten i 47,76 m DVR90. Til sammenligning var vandspejlet omkring målestationen i kote 46,58 m DVR90 ved laserskanningen den 18. april 2015 og i kote 46,57 m DVR90 ved en ældre laserskanning udført af fa. BlomInfo den 10. maj 2006, hvor middelfejlen på målingerne er oplyst til 0,08 m. Der er dermed tegn på, at vandstanden i søen i den nordlige del af mosen er steget med ca. 0,15 m igennem de seneste år.

Vandstanden i søen er ifølge Figur 4 meget konstant, og hængesækken er i fortsat god udvikling. Der er derfor ikke noget behov for at ændre vandstandsforholdene i søen. Den resterende del af mosen er til gengæld præget af tilgrønning med træer, som gradvist skygger højmosevegetationen væk. Disse lavere liggende dele af mosen vil have fordel af, at vandstanden holdes så tæt på moseoverfladen som muligt. Vandstandsforholdene ved opmålingen i januar 2018 er tæt på det optimale, men vandstanden vil igen falde igennem sommerhalvåret. Udfordringen er derfor at kunne fastholde den høje vandstand i mosen så længe som muligt.

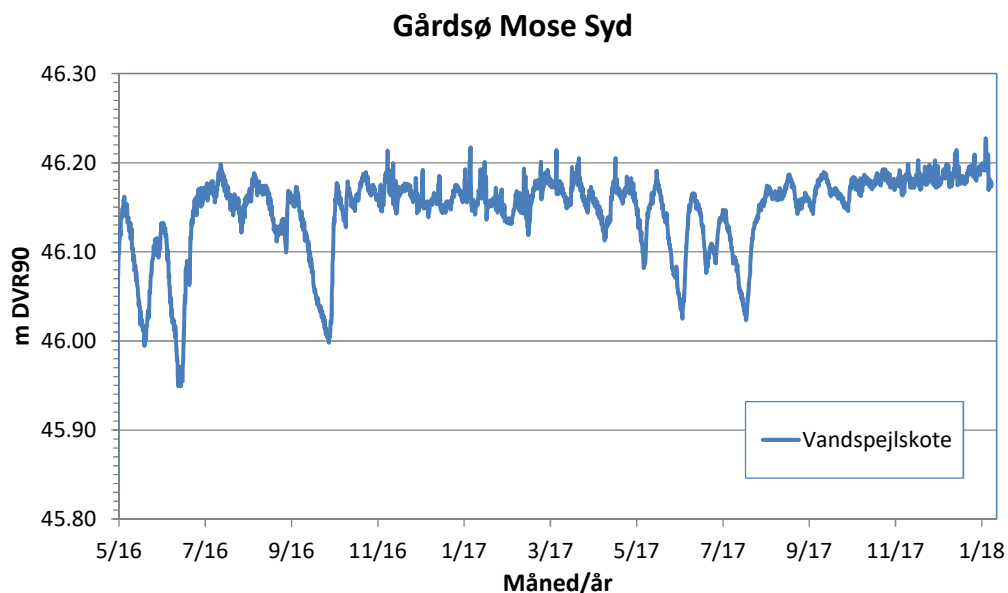
Figur 5. Kurve over det koterede vandspejlsforløb på den faste vandstandsmålestation i den sydlige del af Gårdsø Mose i perioden 1. maj 2016 til 11. januar 2018.

Medianvandstanden på den sydlige målestation var i måleperioden i kote 46,16 m DVR90. Ved opmålingen i januar 2018 var vandspejlskoten i 46,18 m DVR90. Det er ikke muligt her at sammenligne med tidligere målinger.

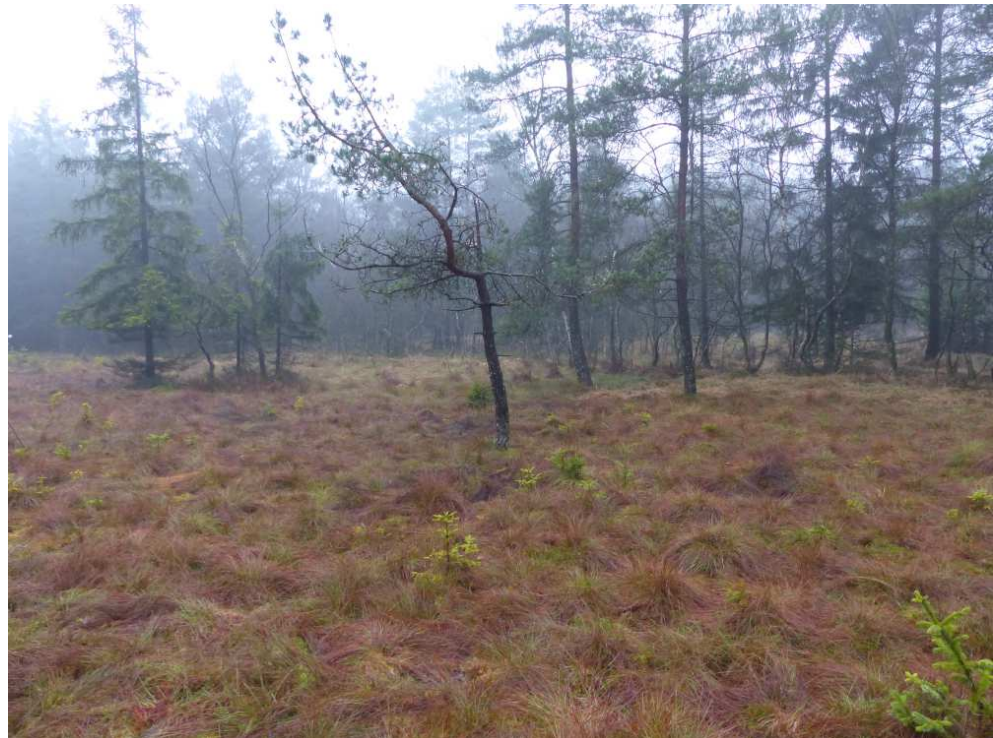
Figur 6. Det centrale område i den sydlige del af Gårdsø Mose set i januar 2018.

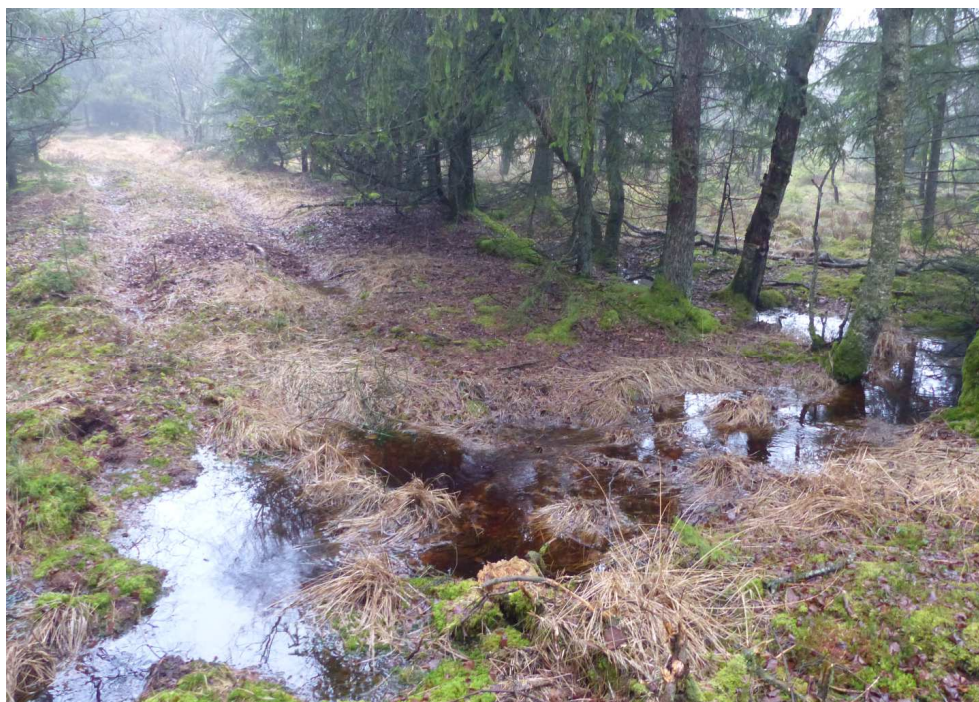
Figur 10. Afløbet fra den nordlige del af Gårdsø Mose til højre sker i dag hen over det tværgående hjulspor midt i billedet og til venstre mod syd, set i januar 2018.

På nordsiden af lavningen i køresporet (til højre på foto i Figur 10) skal der etableres en plastspunsvæg som styrtkarm for mosens afløb, som vist på tegningen i Figur 13.

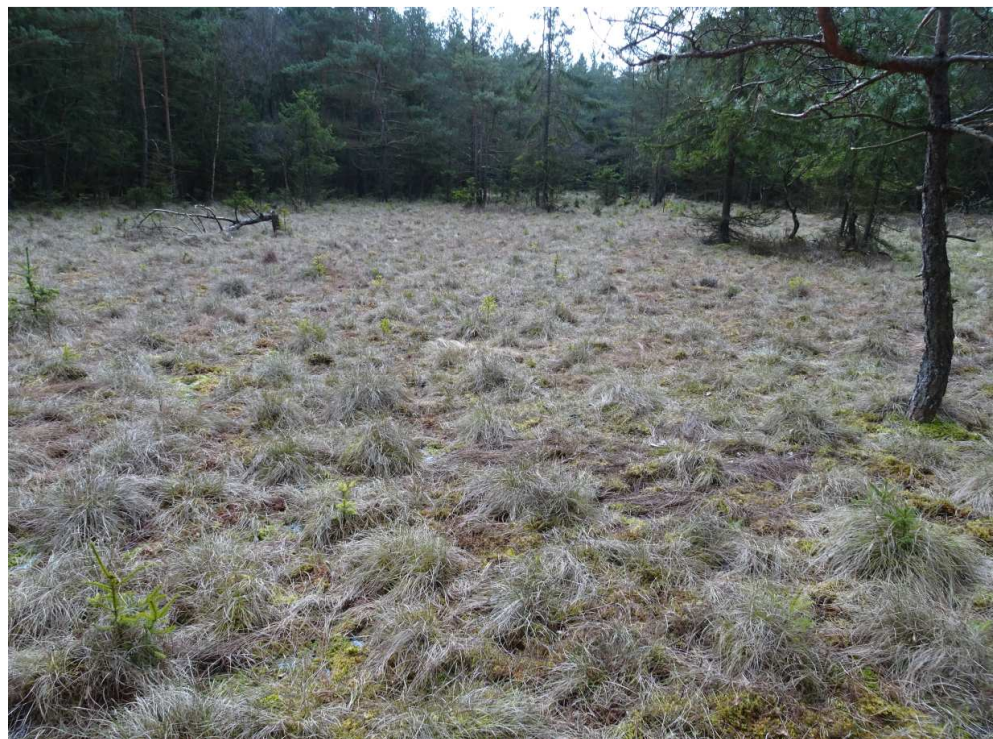
Figur 16. Det centrale område i den sydlige del af Gårdsø Mose set mod syd i april 2016. Den sydlige vandstandsmåler er siden opstillet i den bagerste del af den åbne del af mosen.
