## **Hjorths Mose**

### **Teknisk forundersøgelse, LIFE14 NAT/DK/00012**

Rebild Kommune  
Center Natur og Miljø  
Marts 2018

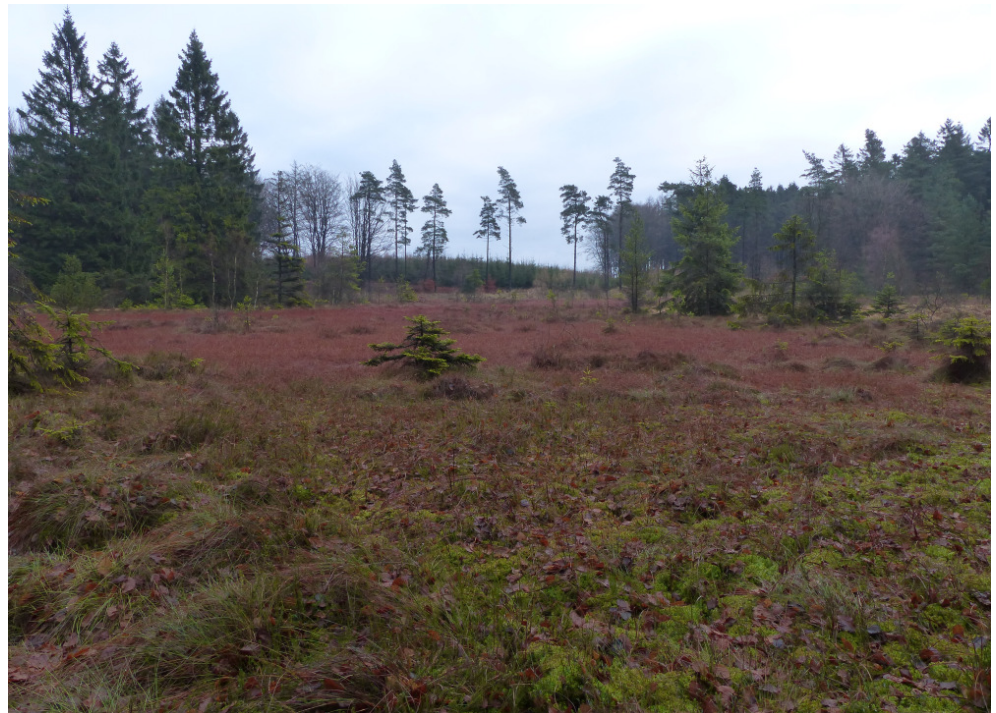
**Figur 3.** Den østlige del af Hjorths Mose set fra vest mod øst med opvækst af nåletræ og høje graner i baggrunden omkring den østlige skovvej, set i januar 2018.

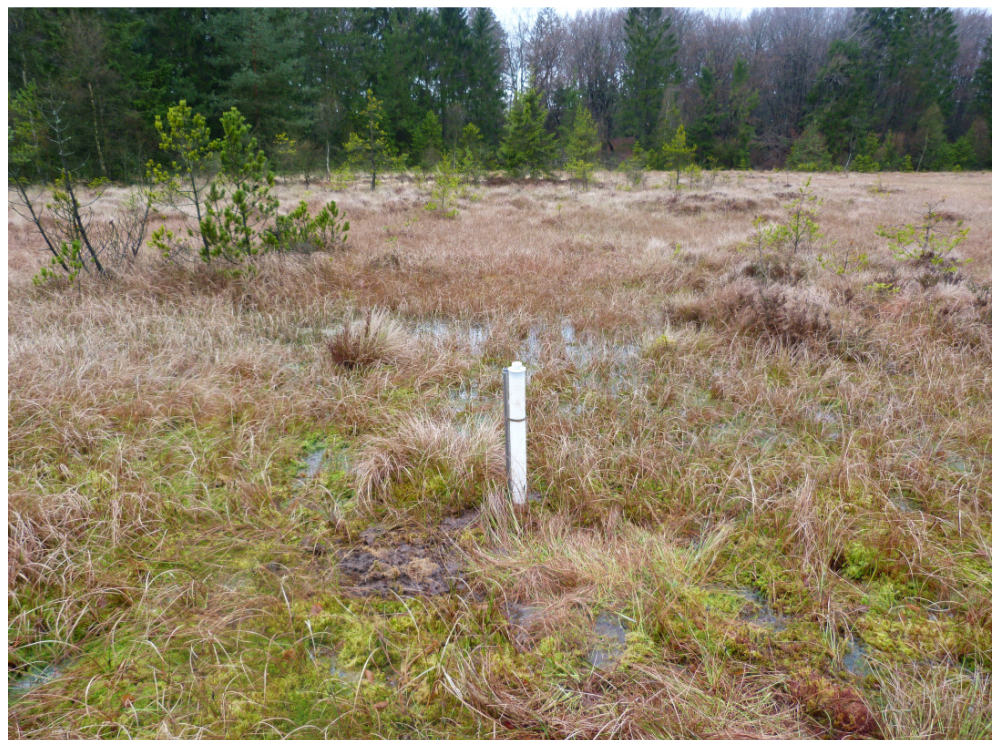
**Figur 4.** Vandstandsmålestationen i den østlige del af Hjorths Mose set fra øst mod vest med opvækst af nåletræer og en lidt forstyrret hængesæk efter opsætningen af målestationen i april 2016.

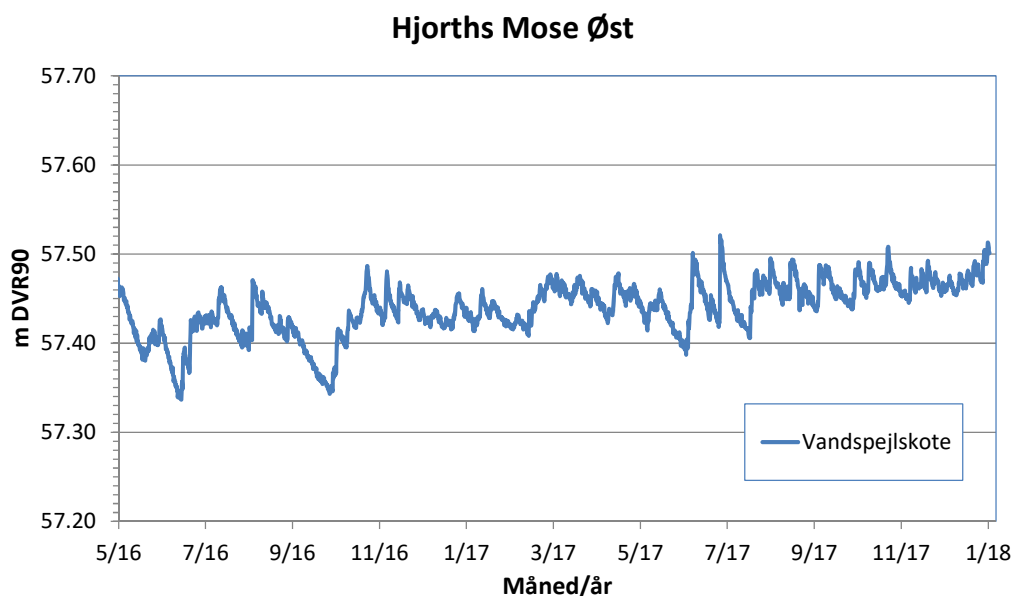
**Figur 6.** Kurve over det koterede vandspejlsforløb på den faste vandstandsmålestation i den østlige del af Hjorths Mose i perioden 1. maj 2016 til 5. januar 2018.

Den østlige vandstandslogger i Hjorths Mose er anbragt i en stor hængesæk, hvor vandspejlet antages at stå i hydraulisk kontakt med store dele af mosen. Der ses på Figur 6 en vandstandsvariation i de undersøgte knap to år på kun 0,18 m i den østlige del af mosen. Vandstanden nåede det laveste niveau den 14. juni 2016, mens den højeste vandstand ses den 29. juni 2017.

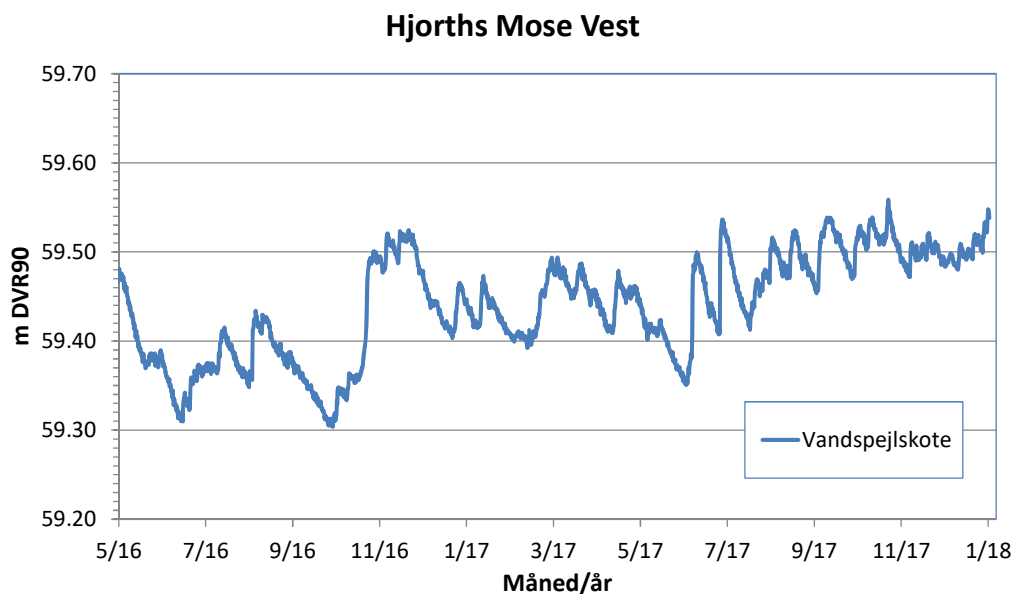
**Figur 7.** Kurve over det koterede vandspejlsforløb på den faste vandstandsmålestation i den vestlige del af Hjorths Mose i perioden 1. maj 2016 til 5. januar 2018.

Den vestlige vandstandslogger i Hjorths Mose er anbragt i en lille hængesæk, som står i forbindelse med den største af de åbne vandflader i mosen. Der ses på Figur 7 en vandstandsvariation i undersøgelsesperioden over godt 20 måneder på 0,26 m. Vandstanden toppede her den 25. oktober 2017 og nåede det laveste niveau den 29. september 2016.

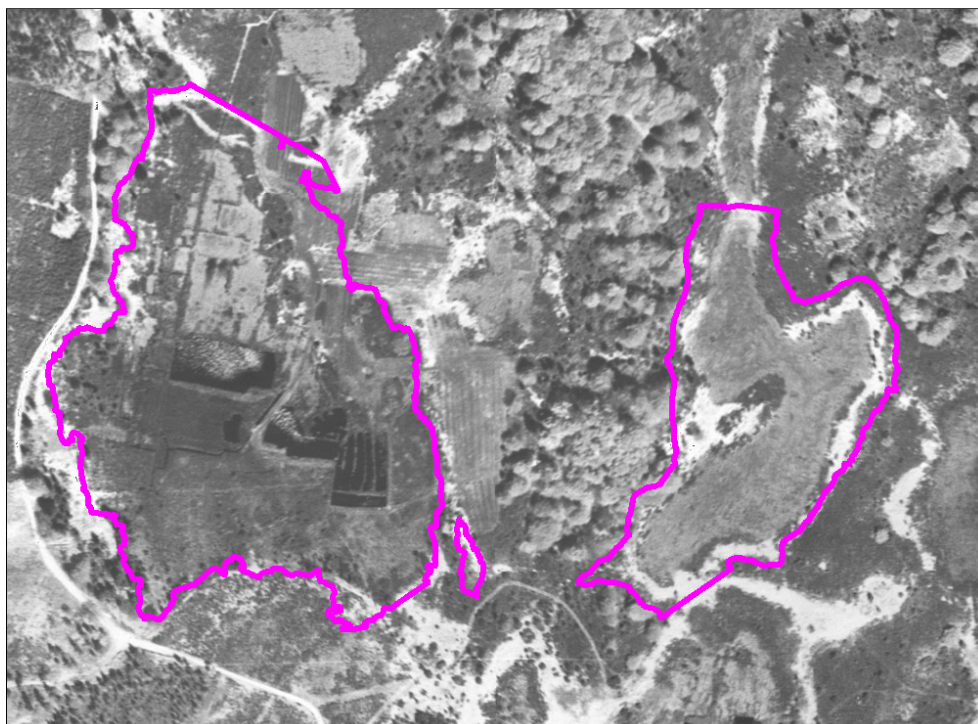
**Figur 10.** Hjorths Mose med projektområdet vist med lys lilla streg i skala 1:5.000 på baggrund af ortofoto DDO®1954, ©COWI optaget af US Airforce i maj 1954.

Afvandingen af den vestlige del af Hjorths Mose fremgår også af kortet i Figur 10 fra US Airforces Basic Cover luftfotografering i maj 1954. Her ses det, at moserne fortsat var næsten træløse, og at der var afgraved i den vestlige mose, således at den nordlige del fortsat var tør, mens der delvist var de to nuværende vandfyldte tørvegrave i den sydlige del. Der var tilsyneladende kun gravet lidt i den østlige del, som lå hen med en åben moseflade. Imellem de to moseområder ses bakken med bøgetræer/purker.

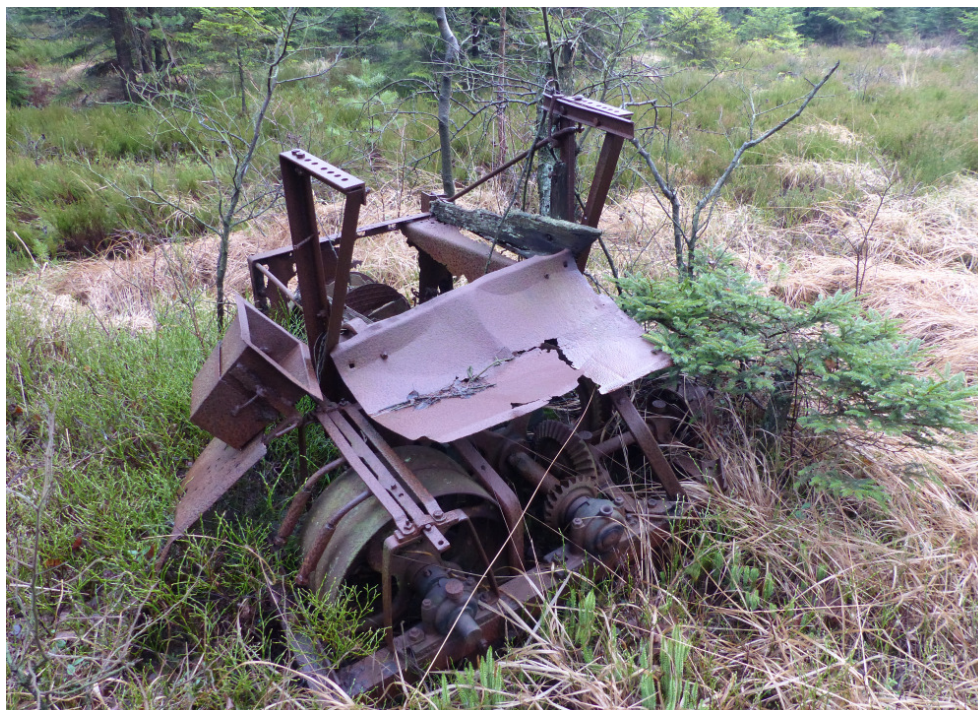
**Figur 11.** En gammel æltemaskine står tilbage i den vestlige del af Hjorths Mose, som et minde fra tørvegravningens tid, set i januar 2018.

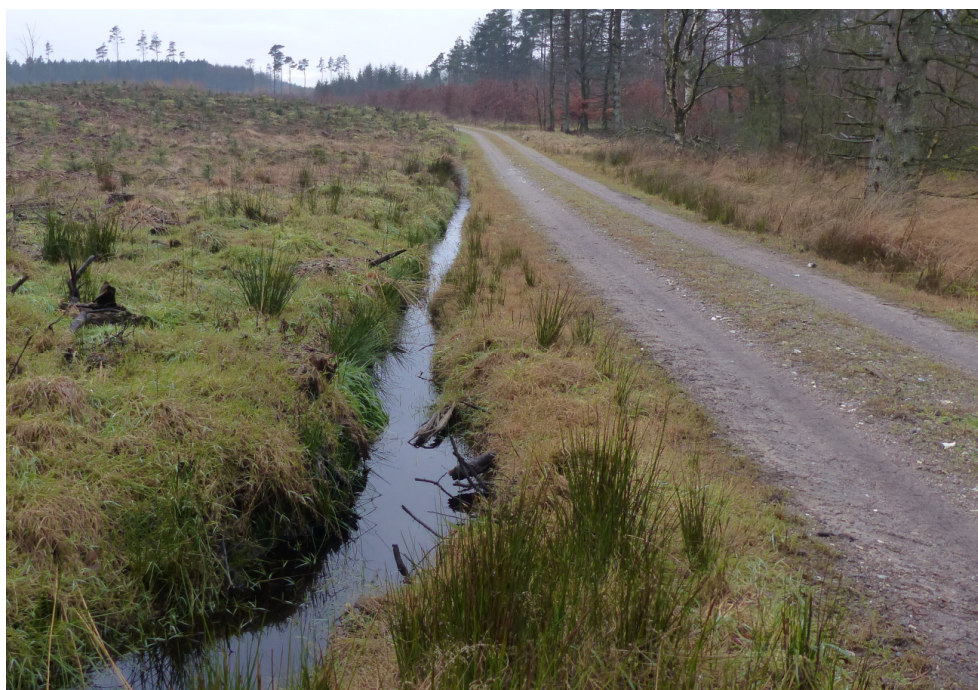
**Figur 12.** Skovvejen langs sydsiden af den østlige del af Hjorths Mose, som ønskes hævet, set mod vest og med grøften på sydsiden i januar 2018.

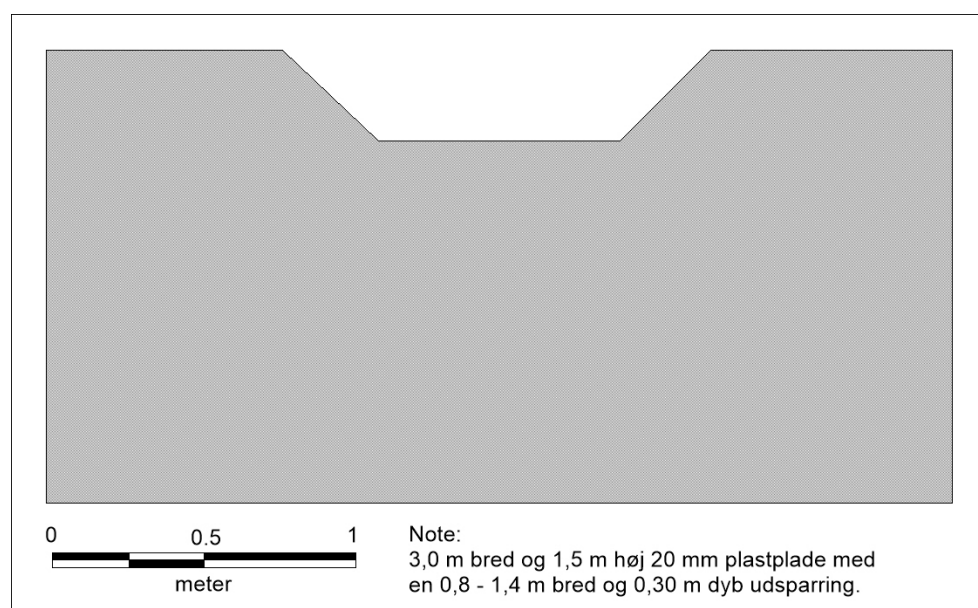
**Figur 14.** Skitse af en plastplade til brug som overløb i grøften fra den vestlige del af Hjorths Mose og vist i skala 1:25.

I grøften fra den vestlige del af Hjorths Mose skal der 2 m syd for 30 cm røroverkørslen under skovvejen ind i mosen fra vest etableres et overløb. Overløbet udføres som en fast overløbsvæg bestående af en 3,0 m bred og 1,5 m høj plastplade med en 0,3 m dyb trapetz-formet udsparring med en bundbredde på 0,8 m og en ovenbredde på 1,4 m, som vist i Figur 14.

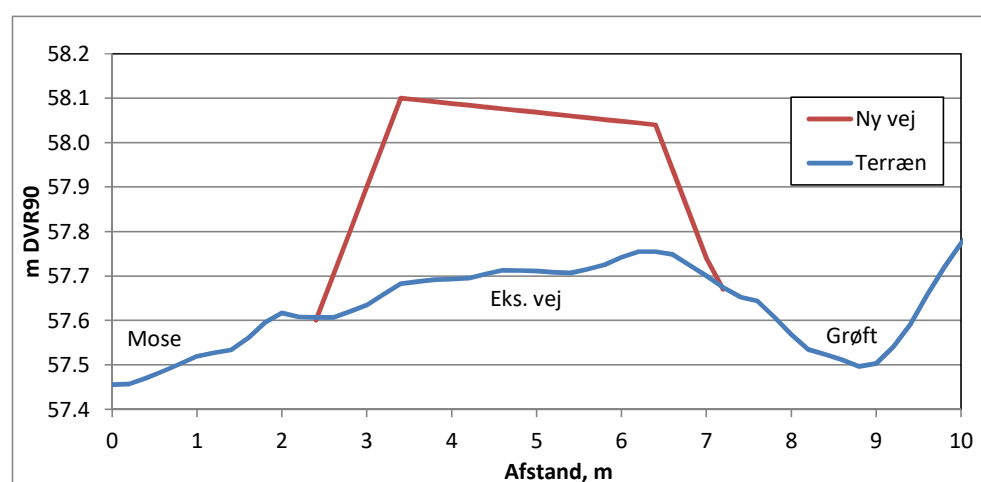
**Figur 16.** Bearbejdet terrænprofil udtrukket af den laserskannede højdemodel fra 2015 henover den sydlige skovvej i Hjorths Mose og set i læseretningen fra nord mod syd og vist sammen med projektdimensionen for det hævede vejprofil. Bemærk, at profilet er overdrevet ca. 5 gange i højden.

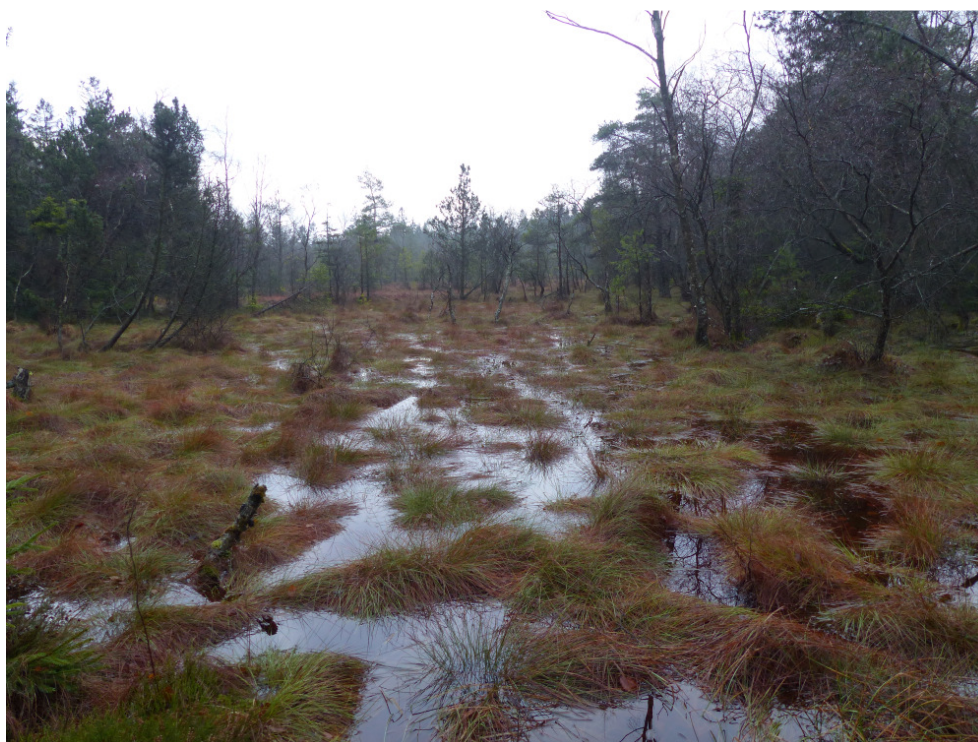
**Figur 17.** Nordenden af den vestlige del af Hjorths Mose set mod syd fra skovvejen ind i mosen med afløbsgrøften mellem træerne længst til højre i januar 2018.
