Langemose

Teknisk forundersøgelse, LIFE14 NAT/DK/00012

Rebild Kommune
Center Natur og Miljø
Marts 2018

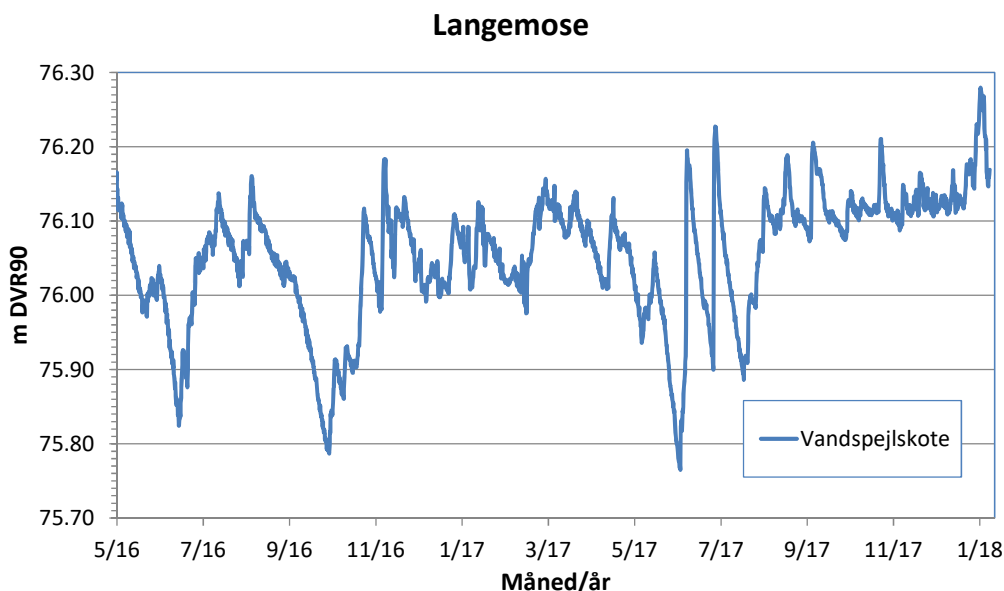
Figur 4. Kurve over det koterede vandspejlsforløb på den faste vandstandsmålestation i Langemose i perioden 1. maj 2016 til 11. januar 2018.

Resultaterne fra de første godt 20 måneders drift af vandstandsmålestationen i Langemose er beregnet i programmet Diver Office og er vist som den koterede vandstandskurve på Figur 4.

Der ses på Figur 4 en vandstandsvariation i de undersøgte 20,2 måneder på 0,51 m. Vandstanden nåede det laveste niveau den 5. juni 2017, mens den højeste vandstand ses den 4. januar 2018 i kote 76,28 m DVR90.

I måleserien har der igennem måleperioden været en stigende trend.

Middelvandstanden på målestationen var i måleperioden i kote 76,05 m DVR90, og median vandstanden, som overskrides i 50 % af tiden var i kote 76,07 m DVR90.

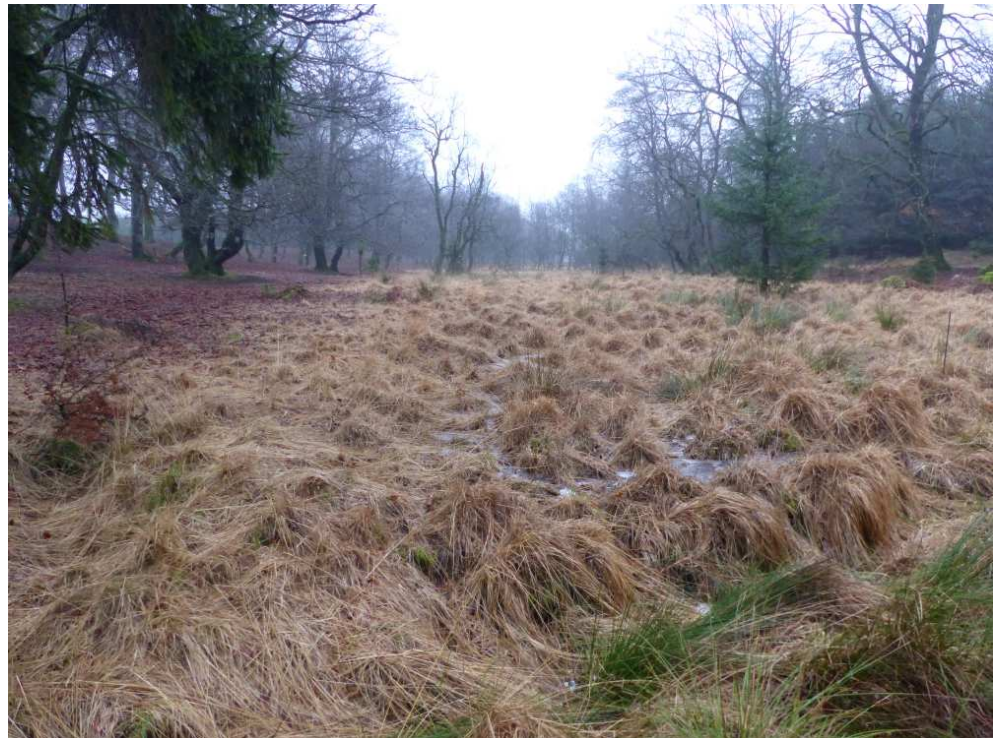
Figur 5. I den vestlige del af mosen er der ikke noget veldefineret vandløb, men afstrømningen siver ned over arealet mellem tuer af bl.a. blåtop, som set her mod øst i januar 2018.

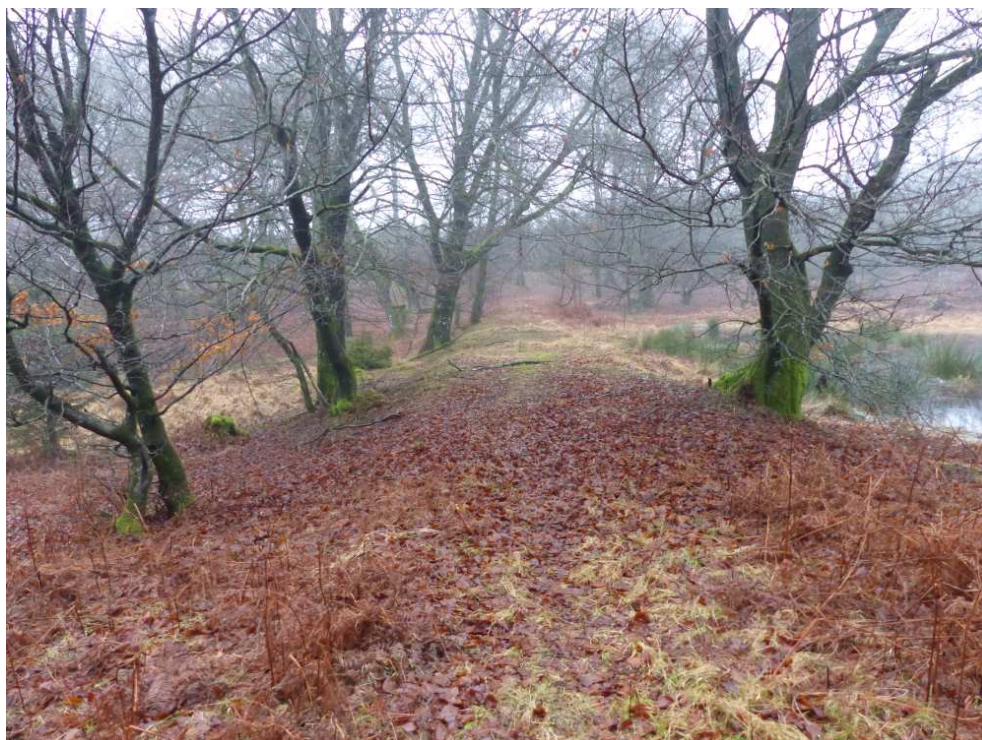
Figur 10. Dæmningen med vejsporet på tværs af Langemose set fra syd med søen til højre i januar 2018. Dæmningen ligger med krone i ca. kote 76,8 mDVR90.

Det var ikke muligt at identificere afløbet fra søen under dæmningen til den vestlige del af dalen. Der var et tydeligt udløb mod vest fra et lille, ca. 15 cm stort hul i siden af dæmningen med bund i kote 75,53 m DVR90. Det var ikke muligt at se eller finde noget rør i udløbet, men det kan have siddet lidt inde i dæmningen. Det var heller ikke muligt at finde noget indløb til en rørledning igennem dæmningen, idet indløbet er dybt dykket ned i resterne af grøften, hvis bund lå omkring en meter under vandspejlet. Det er vores opfattelse, at der er en eller anden form for rør igennem dæmningen, som kan være et lerrør eller en udhulet træstamme.

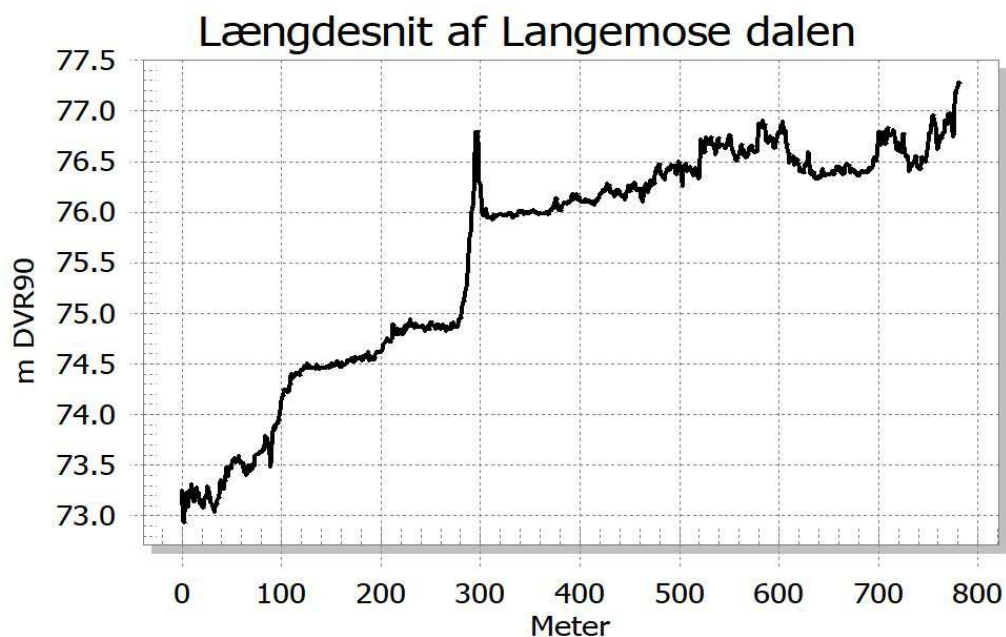
Figur 11. Terrænprofil fra den laserskannede højdemodel fra 2015 med et forløb på langs af dalen igennem Langemose fra den vestlige skovvej i afstanden 0 til venstre og til højre mod øst til den østlige skovvej i afstanden 784 meter og udtrukket lidt syd for grøften igennem mosen.

På Bilag 2 er vist højdekoturering af hele Langemose og den tilhørende dalsænkning. På Figur 11 er samtidig vist et længdeprofil hele vejen ned igennem dalen udtrukket på sydsiden af den langsgående grøft.

Vi kender ikke vandstanden i søen øst for dæmningen på tidspunktet for laser-skanningen, men vi kan se af højdekortet og af længdeprofilet, at vandstanden ikke har været over 76,0 m. Det vil sige, at søen har været næsten udtørret. Dæmningen på tværs af dalen ligger i afstanden 295 meter. Vi kan se af længdeprofilet i Figur 11, at der er opstået et terrænspring ved dæmningen på ca. 1,1 meter. Dette skyldes sandsynligvis en kombination af tilslemning og tørvedannelse opstrøms for dæmningen igennem de seneste måske 200 år. Langemose er derfor i dag reelt adskilt i to uafhængige moser af dæmningen.

Man kan også se af længdeprofilet i Figur 11, at der er et nyt terrænspring på ca. 0,8 meter i afstanden ca. 100 meter. Dette skyldes en gravet grøft de sidste ca. 90 meter igennem sitka bevoksningen mod vest. Overgangen fra mosen til denne grøft er meget markant ved, at det vand, som er sivet diffust 200 meter fra dæmningen og ned gennem dalen, her løber over terræn og lodret ned i grøften, som det kan ses på billedet i Figur 12.

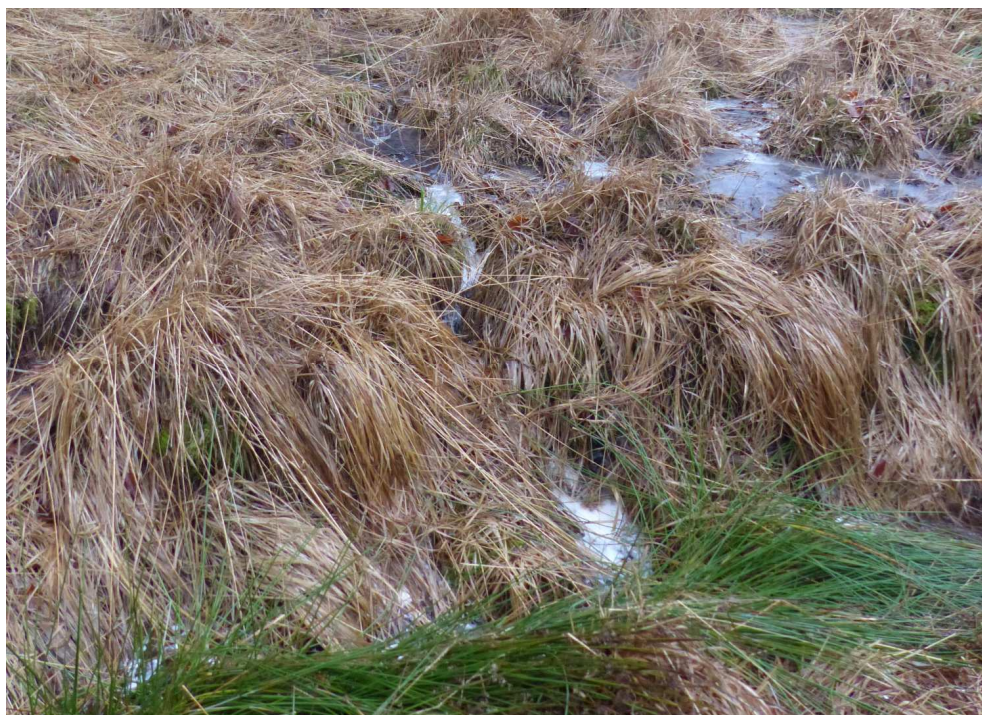
Figur 12. Vandet fra den vestlige del af Langemose løber næsten lodret ned i afvandringsgrøften længst mod vest, som set her i januar 2018.

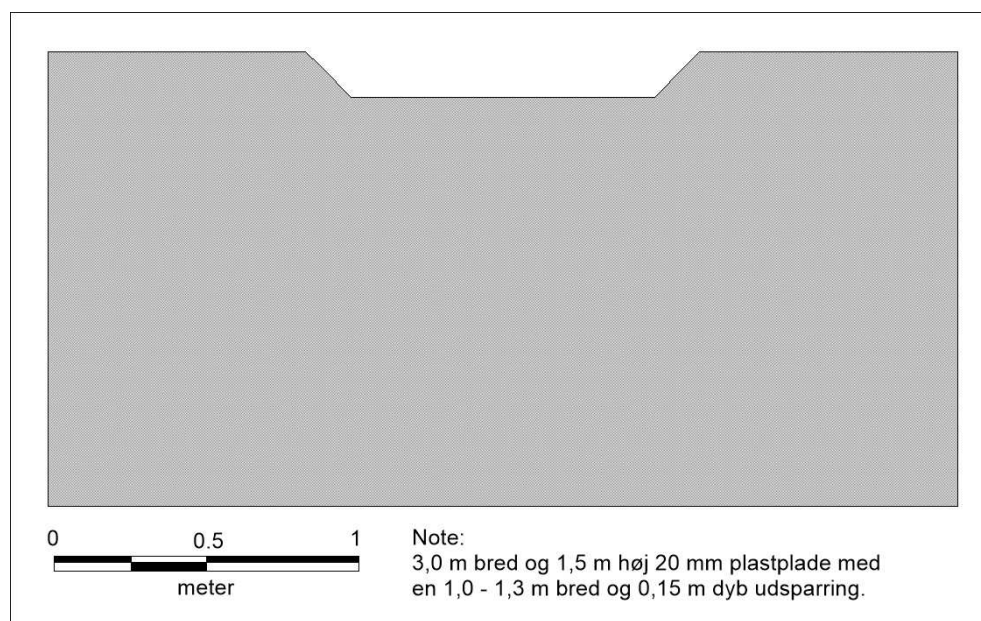
Figur 16. Skitse af en plastplade til brug som overløb i grøften i Langemose og vist i skala 1:25.

I den lige grøft igennem den østlige del af Langemose skal der sættes 3 faste overløbsskarme på tværs af grøften. Overløbskarmene består hver af en 3,0 m bred og 1,5 m høj plastplade med en 0,15 m dyb trapetz-formet udsparring med en bundbredde på 1,0 m og en ovenbredde på 1,3 m, som vist i Figur 16.
