Sortemose

Teknisk forundersøgelse, LIFE14 NAT/DK/00012

Rebild Kommune
Center Natur og Miljø
Marts 2018

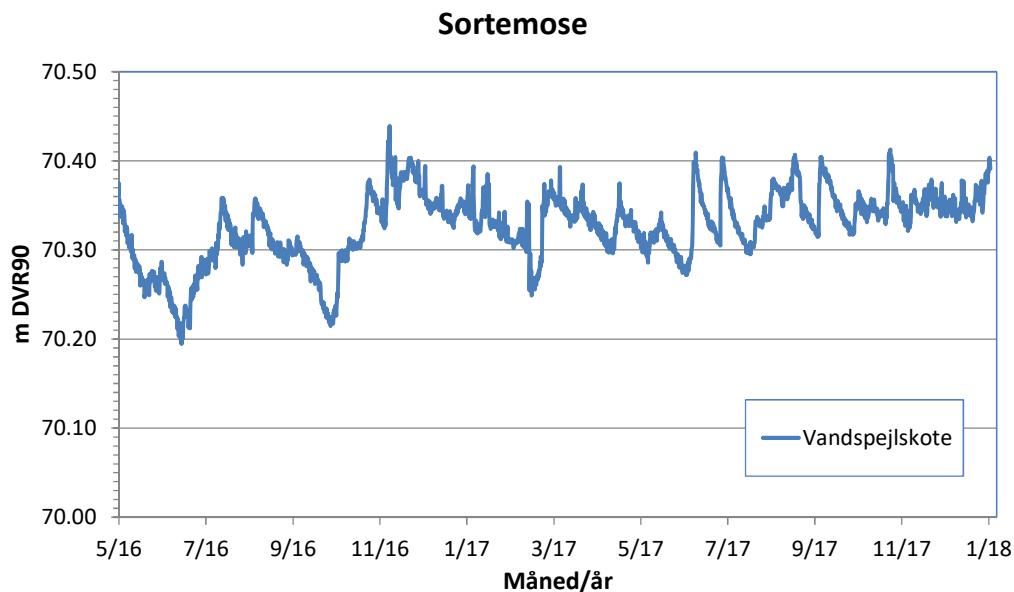
Figur 4. Kurve over det koterede vandspejlsforløb på den faste vandstandsmålestation i Sortemose i perioden 1. maj 2016 til 5. januar 2018.

Resultaterne fra de første godt 20 måneders drift af vandstandsmålestationen i Sortemose er beregnet i programmet Diver Office og er vist som den koterede vandstandskurve på Figur 4.

Der ses på Figur 4 en vandstandsvariation i de undersøgte 20,2 måneder på kun 0,24 m. Vandstanden nåede det laveste niveau den 14. juni 2016, mens den højeste vandstand ses den 8. november 2016.

I måleserien har der igennem måleperioden været en stigende trend.

Middelvandstanden på målestationen var i måleperioden i kote 70,33 m DVR90. Til sammenligning var vandspejlet omkring målestationen i kote 70,20 m DVR90 ved laserskanningen den 18. april 2015 og i kote 70,22 m DVR90 ved en ældre laserskanning udført af fa. BlomInfo den 10. maj 2006, hvor middelfejlen på målingerne er oplyst til 0,08 m. Rebild Kommune har i september 2013 målt vandstanden i søen ved målestationen til kote 70,29 m DVR90. Det er ikke muligt på dette grundlag at vurdere, om søens vandstands niveau har været konstant eller lidt stigende igennem de seneste år.

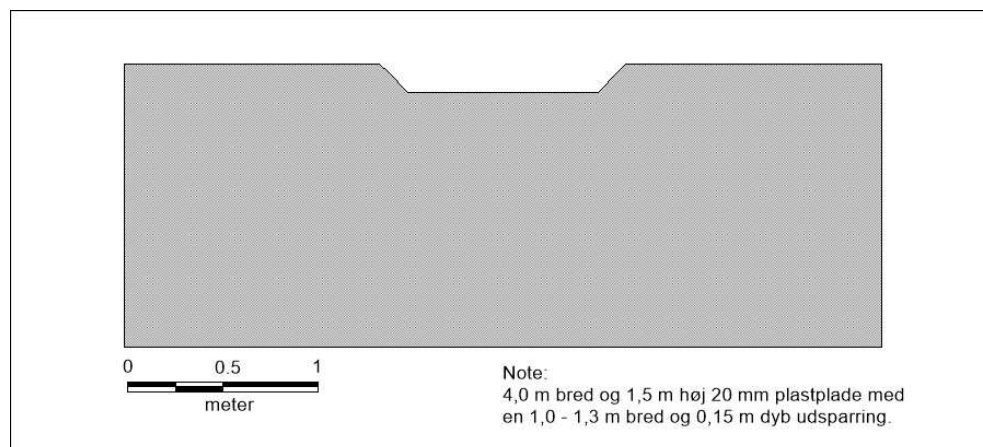
Figur 13. Skitse af en plastplade til brug som overløb i grøften i afløbet fra Sortemose og vist i skala 1:25.

Plastpladen indbygges lodret på tværs af grøften med bund i kote 68,90 m DVR90 og dermed bund i udsparringen i kote 70,30 m DVR90. Omkring plastpladen foretages der fra 4 meter opstrøms til 6 meter nedstrøms en bundudskiftning til fast bund i kote 68,9 m DVR90 og i ca. 3,5 meters bredde, hvor den bløde bund udskiftes med singels op til kote 70,25 m DVR90. Det opgravede og udskiftede materiale udlægges til afvanding på et ca. 100 m² stort areal nordøst for udskiftningsstedet, som er vist på kortet i Figur 14. I udlægningsområdet ligger terrænet i dag under kote 70,5 m DVR90, og ønskes hævet til minimum 70,6 m DVR90.

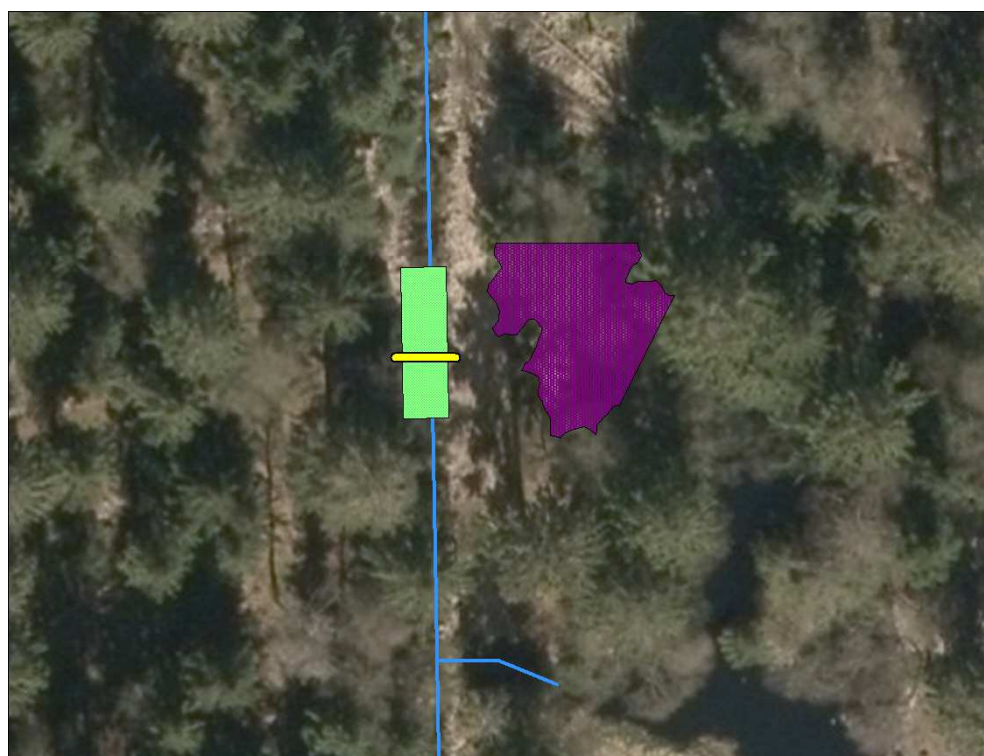
Figur 14. Skitse af det nye overløb i grøften med afløbet fra Sortemose med plastpladen vist med gul streg, området med bundudskiftning med grøn farve og udlægningsområdet for fyld med lilla farve i skala 1:500 på baggrund af GeoDanmarks ortofoto fra den 2. maj 2017, SDFE © og med vandløbet i blå streg.

Ved reetableringen af arbejdsområdet skal det ved udlægning af jordfyldet sikres, at terrænet overalt omkring overløbskarmen og i et 5 m bredt bælte til hver side ligger over kote 70,50 m DVR90.
