## **Aktion A2 - ekspertpanel**

### **Besigtelsesnotat**

**Delprojekt:** Store Vildmose

**Besigtelsesdato:** 21. april 2016

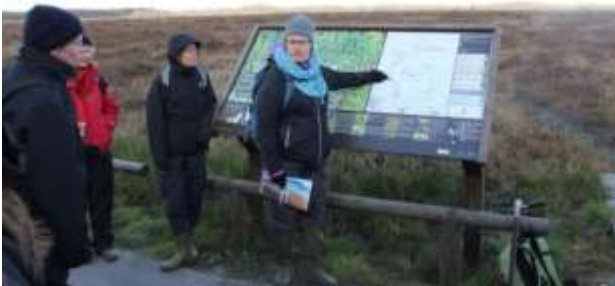
**Figur 1 (tv):** Infotavler om Store Vildmose ved Damvej med mosefladen i baggrunden.

Mosefladen (figur 1) på denne lokalitet er det eneste nogenlunde intakte højmoser område i LIFE projektet og er formentlig ikke drænet eller afgraved. Det anbefales, at nåletræ fjernes, både for at nedsætte fordampningen, men også for at fjerne frøkilder. Det er mere usikkert om birk skal skæres ned (figur 2). Hvis det vælges at rydde birk er det helt afgørende, at det følges af højere vandstand således, at genvækst begrænses mest muligt. Det betyder også, at nedskæring af birk på kanterne skal overvejes nøje i forhold til om vandstanden hæves tilstrækkeligt her. Nedskåret birk kan sagtens efterlades og det vil, særligt hvis stammer skæres i mindre stykker, rådne væk i løbet 5-6 år. Det er tanken, at rydninger skal udføres af

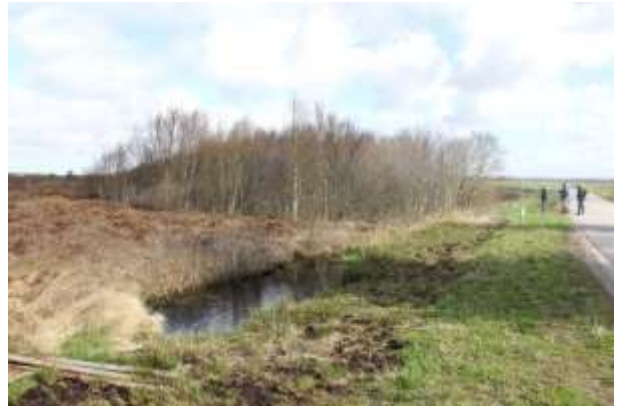
**Figur 2 (th):** Større bevoksning af birk mellem mosefladen og landbrugslandet mod nordøst.

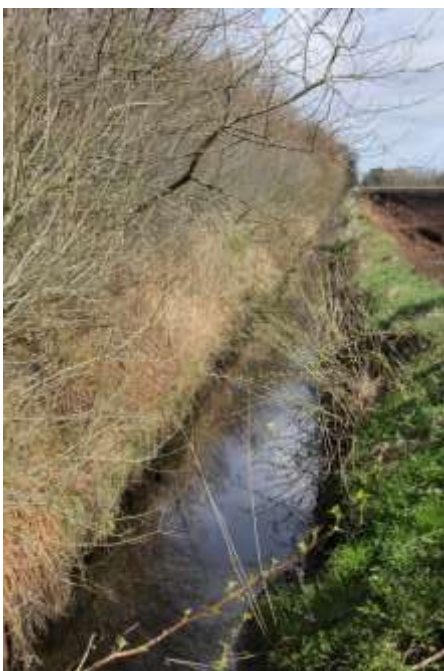
Der er en gradient på ca. 3,5 fra højmossefladen til kanalen og fladen er tydeligt sunket i et område ca. 50 m sydvest for kanalen. Tørven skal være stærk nok til at bære en membran og tørven skal gerne være våd på begge sider af membranen. I stedet for at sætte membranen tæt ved afvandingskanalen anbefales, at membranen sættes ca. 50 m mod sydvest således, at overkant af membranen er i nogenlunde samme kote som den intakte højmosseflade. Sættes membranen tættere på afvandingskanalen er der risiko for at effekten

**Figur 3.** Hovedafvandingskanalen ved lokalitet 2. Højmossefladen er til venstre for kanalen og landbrugslandet til højre.

på vandspejlet på fladen ikke bliver optimal og risikoen for sammenstyrtning øges. Alternativt kan sættes spuns eller bygges en dæmning. Under alle omstændigheder skal den tekniske løsning beskrives detaljeret i en teknisk forundersøgelse. Endelig kan det overvejes om landbrugsarealerne mod nordøst kan ekstensiveres, hvorved afvandingskanalen kan nedlægges. Et sådant projekt kan muligvis hjemtages som fx et lavbundsprojekt.

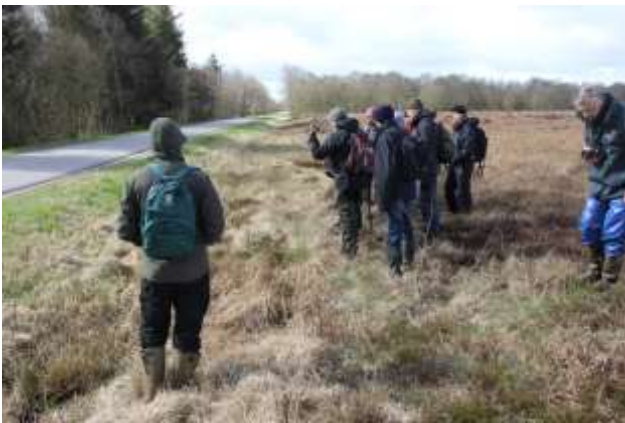
Mellem Damvej og højmosefladen forløber en grøft med afstrømning mod nord (figur 4). Grøften afvander vej-kassen, men afvander også mosen. Vejen ligger formentlig på sand, der oprindeligt er udlagt på tørv. Det bør undersøges nærmere – fx i samarbejde med vejmyndigheden – om vandstanden kan hæves i grøften. Der bør findes en løsning, så mosen ikke afvandes gennem vejen og længere mod øst. Umiddelbart vurderes, at der er behov for en vandspejlsstigning på ca. 0,5 m.

**Figur 4.** Tydelig grøft mellem Damvej og højmosefladen (set mod syd). Vandstanden bør hæves i grøften, så afvanding af mosen begrænses.

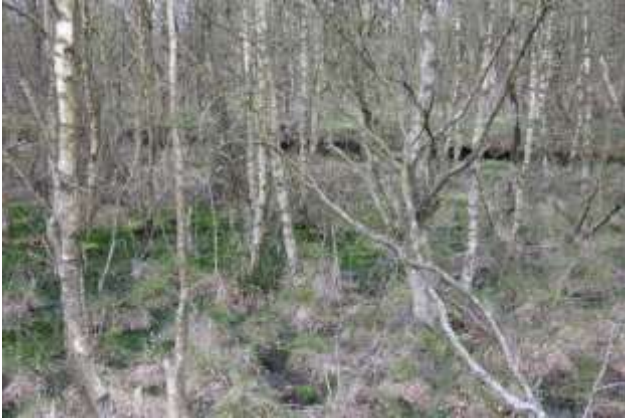
På denne lokalitet (figur 5) er der skovbevokset tørvemose – primært med birk - i en mosaik af tørvegrave og tørvebælke. Lokaliteten ligger væsentligt lavere end selve den intakte højmoseflade. Oplægget er, at ca. halvdelen skal ryddes og skæres ned i tørvegravene. Det er formentlig en dårlig ide at fælde birk på bælkerne. Det ønskes diskuteret om planen for rydning er acceptable. Desuden ønskes diskuteret, hvor meget der skal spunses i tørvegravene, for at holde vandet inde på fladen. Oplægget er, at der skal sættes mindre træspuns på udvalgte steder (fx ved dyreveksler), der skaber løb ud af mosen. Det vil sandsynligvis være en uoverkommelig opgave, at spunses langs alle tørvegrave.

**Figur 5.** Tørvegrave ved lokalitet 3 med birketræer (delvis kortlagt som aktiv højmosse (7110)). I baggrunden en tydelig tørvebalk.

Der er vækst af tørvemosser (*Sphagnum fallax*) i de gamle tørvegrave. Når vandstanden hæves, fx ved terrassering, vil birk i tørvegravene formentlig gå ud. Det vil dog også være muligt at rydde birk i tørvegravene såfremt der umiddelbart følges op med højere vandstand. Umiddelbart vurderes der dog at være tilstrækkeligt med lys til at tørvemosserne allerede kan vokse. Birk på tørvebælkene bør lades urørt. Det anbefales videre, at birk fældes i et bælte langs vejen af sikkerhedshensyn (træerne kan vælte udover vejen som følge af højere vandstand).

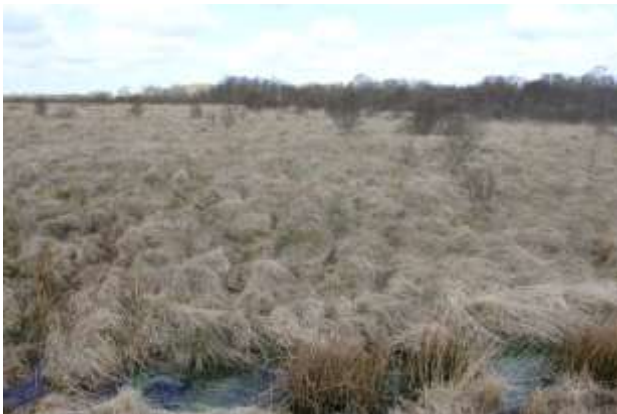
Lokaliteten (figur 6) er tidligere kortlagt som tidvis våd eng, men er nu kortlagt som nedbrudt højmosse. Lokaliteten er tydeligt afgraved og det ønskes diskuteret, hvordan vandstanden øges. Desuden ønskes diskuteret om blåtop skal bekæmpes.

**Figur 6.** Nedbrudt højmosse på lokalitet 4 med blåtop og *S. fallax*.

Der er kun et meget begrænset tørvelag tilbage og lokaliteten ligger tydeligt lavere end højmossefladen (lokalitet 1 og 2) mod nord. Mellem blåtop har *S. fallax* godt fat. Det anbefales, at vandstanden øges og det bør sandsynligvis ske ved terrassering, hvor der skal regnes med vandspejlsgradient på 10 cm / 100 m. Terrassering kan evt. udføres med membraner eller lave volde af tørv. Tørven kan fx hentes i tørvebalkene. Terrasseringen vil også have en gavnlige effekt på vandstanden på arealerne længere mod nord (lokalitet 2 og 3). Den øgede vandstand vil formentlig få bugt med blåtop, som derfor anbefales urørt. Ligeledes anbefales, at den spredte opvækst af birk lades urørt. Birken vil sandsynligvis gå ud, når vandstanden øges.

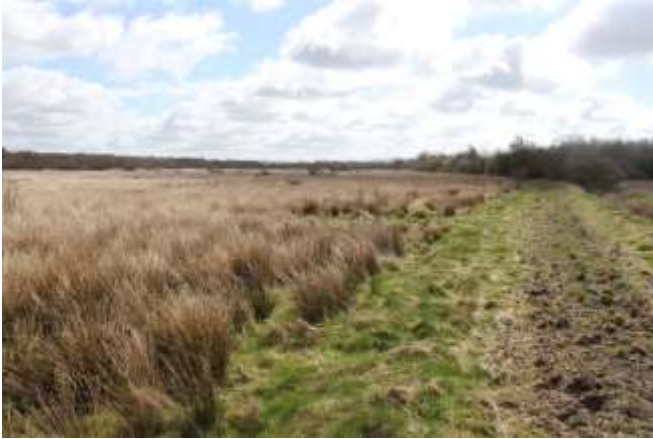
**Figur 7.** Markvejen (set mod øst) mellem lokalitet 4 og lokalitet 5 ca. 570 m vest for Damvej. Nord for vejen ligger projektområdet, der her er domineret af lysesiv. Syd for vejen ligger en øst-vest gående afvandingskanal. Det kan overvejes om markvejen kan få rekreativ betydning.

Markvejen (figur 7) er beliggende på N-2000 grænsen og på projektgrænsen. Flere steder er der drænrør under markvejen til en øst-vest gående afvandingskanal på markvejens sydside. Afvandingskanalen udmunder mod nordvest i Hovens Vandløb. Drænrørene afvander projektområdet og det anbefales, at disse drænrør lukkes. Det forventes, at vandstanden derved kan øges og fastholdes nord for vejen, men vejens ombygning bør undersøges nærmere (fx med boringer til bestemmelse af lagfølge) for at klarlægge, om den kan fungere som dæmning eller om der er behov for at sætte membran.

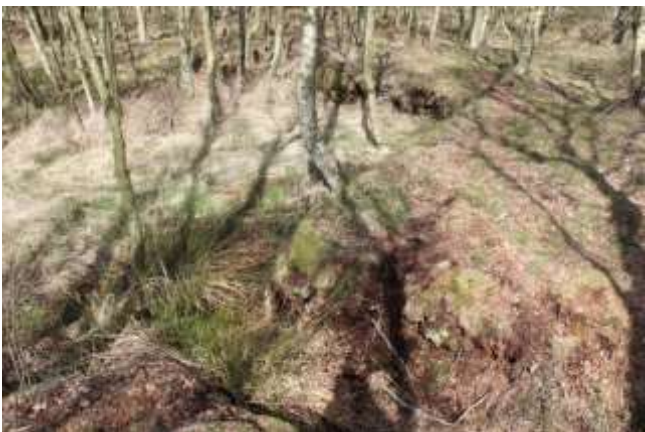
Der er store tydelige afvandingsrender (figur 8) fra mosens rand til tørvegravene lidt længere mod syd. Desuden er der mindre render (figur 9) og grøfter der løber parallelt med randen af mosen. Disse små render er godt skjult af vegetationen, men dræner helt sikkert mosen. Det anbefales at de mindre render spærres af med træspuns eller der bygges mindre dæmninger med tørv. Tørven kan hentes fra tørvebalke lige syd for højmoseranden. Ved de større render er der stort terrænfald og her anbefales at vandspejlsstigningen udføres med terrassering. Igen kan dette gøres med spuns eller tørvedæmninger og terrasseringen skal modvirke tørveskred. Lokaliteten vurderes at have stort potentiale for at skabe en udvikling i retning af aktiv højmosen.

**Figur 8 (tv).** Stor afvandingsrende fra den sydlige rand af højmosen til tørvegrav lige syd for.

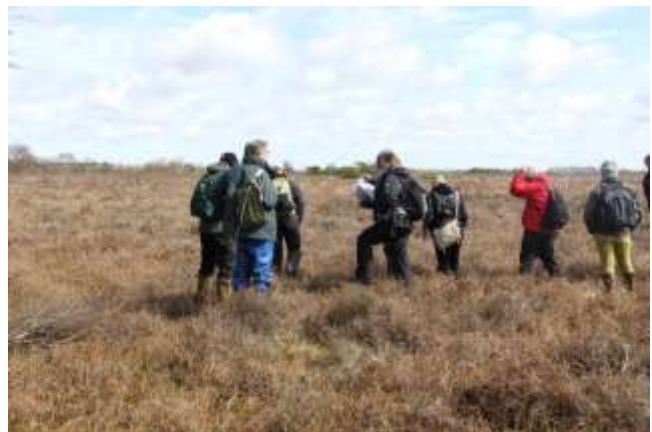
**Figur 9 (th).** Langs den sydlige højmoserand er der flere små afvandingsrender godt gemt i vegetationen.

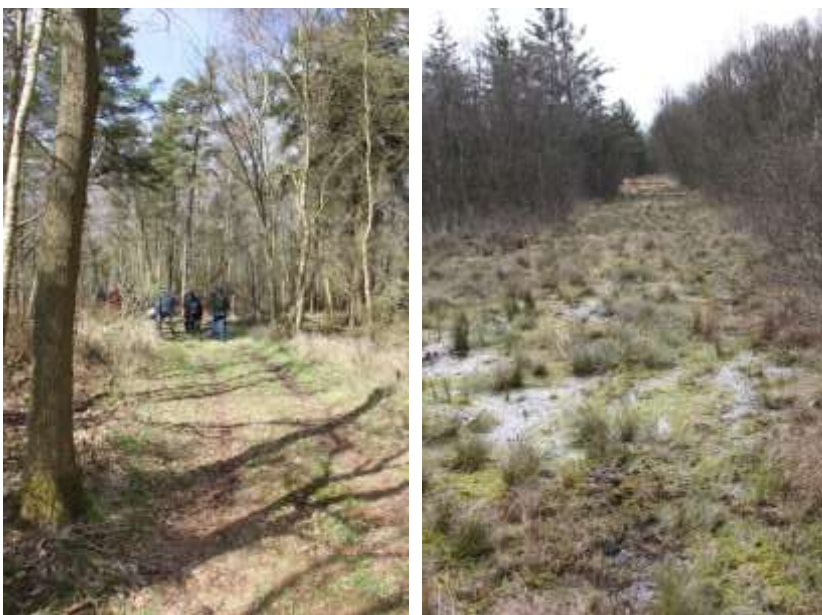
Det kan konstateres, at der er særdeles høj vandstand (0-10 cm over terræn) på lokaliteten og fin vækst af Sphagnum (fx *S. cuspidatum*). Vandspejlsforholdene vurderes at være gode for fremtidig Sphagnum vækst og der er sandsynligvis kun få muligheder for yderligere at forbedre forholdene for den videre udvikling mod aktiv højmoser. Heriblandt kan dog overvejes, at fælde opvækst af nåletræ, hvilket vil kunne bidrage til at forbedre vandstandsforholdene i et vist omfang. Birk derimod bør blive stående. Hvis birk fældes er der risiko for rods kud, hvilket på sigt kan forværre tilgroningsproblemet.

**Figur 10 (tv).** Granplantagen lidt nord for Johannesbjerg. Her fører en fugtig skovvej videre mod nordvest.

**Figur 11 (th).** På lokalitet 7 står vandspejlet højt og der er god vækst af Sphagnum.

Området har været brændt for ca. 30 år siden og Johannesbjerg er en ø af sand, hvorfra terrænet skræner mod nord ind mod højmosefladen. Det anbefales at der ikke er fokus på sandområdet, men derimod på potentialet for udvikling af højmoser nord for sandøen ind mod højmosefladen. Der er allerede tydelig forekomst af Sphagnum i "skovbunden" og på skovvejen og det kan overvejes, at fælde nåletræ med henblik på at forbedre lysforholdene. Birk bør derimod blive stående. Mht. vandstandsforholdene anbefales, at der arbejdes med mindre opstemninger i grøfterne. Strømningsretningen bør forud herfor undersøges nærmere. Samlet set vurderes, at der er potentiale for udvikling af aktiv højmoser på længere sigt.

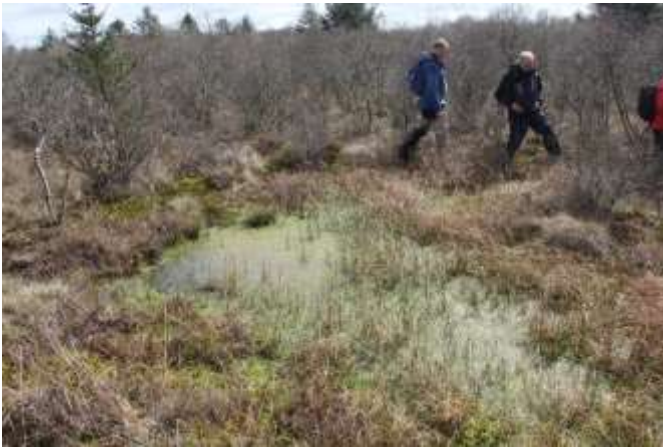
**Figur 11.** Lokalitet 8 med forekomst af fugtige tørvegrave omgivet af forholdsvis tørre arealer domineret af bævreasp.

Det kan konstateres, at lokaliteten foruden nåletræ også rummer bævreasp (figur 12). Der er forholdsvis tørt, men enkelte steder vandfyldte tørvegrave med Sphagnumvækst. Det anbefales, at rydde nåletræ, mens bævreasp kan ringes. Der kan evt. foretages en rydning i en mindre parcel for at undersøges, hvordan lokaliteten reagerer på rydningen. Vandstanden skal også hæves. Anbefalingen er, at kortlægge strømningsmønstret om vinteren og på den baggrund lave en plan for etablering af opstemninger, evt. udført som terrassering.

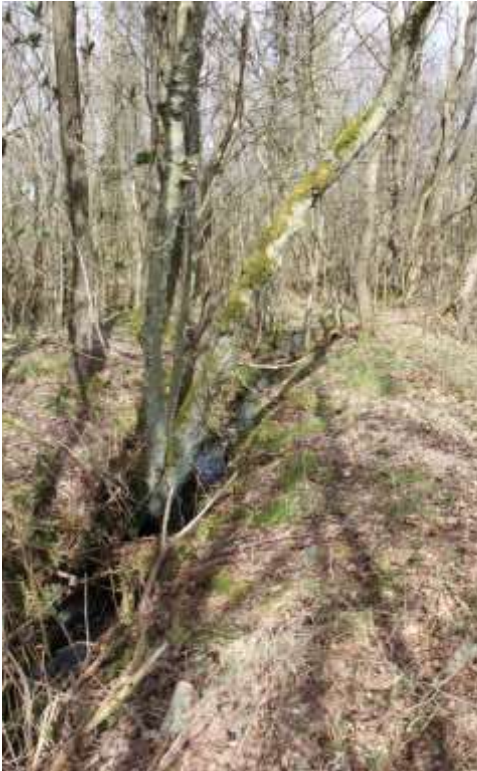
Mellem lokalitet 8 og frem til (figur 12) lokalitet 9 ved Centralgårdsvej forløber ruten på kanten af højere liggende sandøer, beliggende syd for højmossefladen. På nordsiden af sandøerne løber afstrømningen mod højmossefladen og der dannes en form for "laggzonen" mellem foden af sandøen og højmossen.

**Figur 12 (tv).** "Laggzone" mellem lokalitet 8 og 9 ved foden af sandøerne.

På denne strækning er anbefalingen, at der også kan arbejdes med terrassering for at øge vandstanden i "laggzonen" hvilket vil kunne få en gavnlig effekt på vandstandsforholdene længere mod nord ind mod højmossefladen.

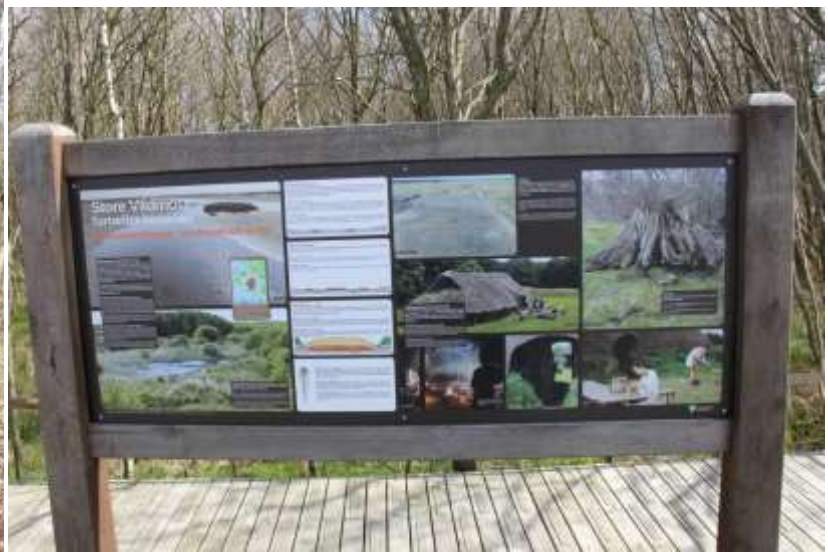
Ekskursionen sluttede ved Centralgårdsvej. Her fortæller informationstavler (figur 13) om højmosens historie.

**Figur 13 (th).** Ved P-pladsen ved Centralgårdsvej er der informationstavler om Store Vildmoses historie.
