LIFE14 NAT/DK/000012

Besigtelsesnotat

Delprojekt: Rold Skov

Besigtelsesdato: 26. april 2016

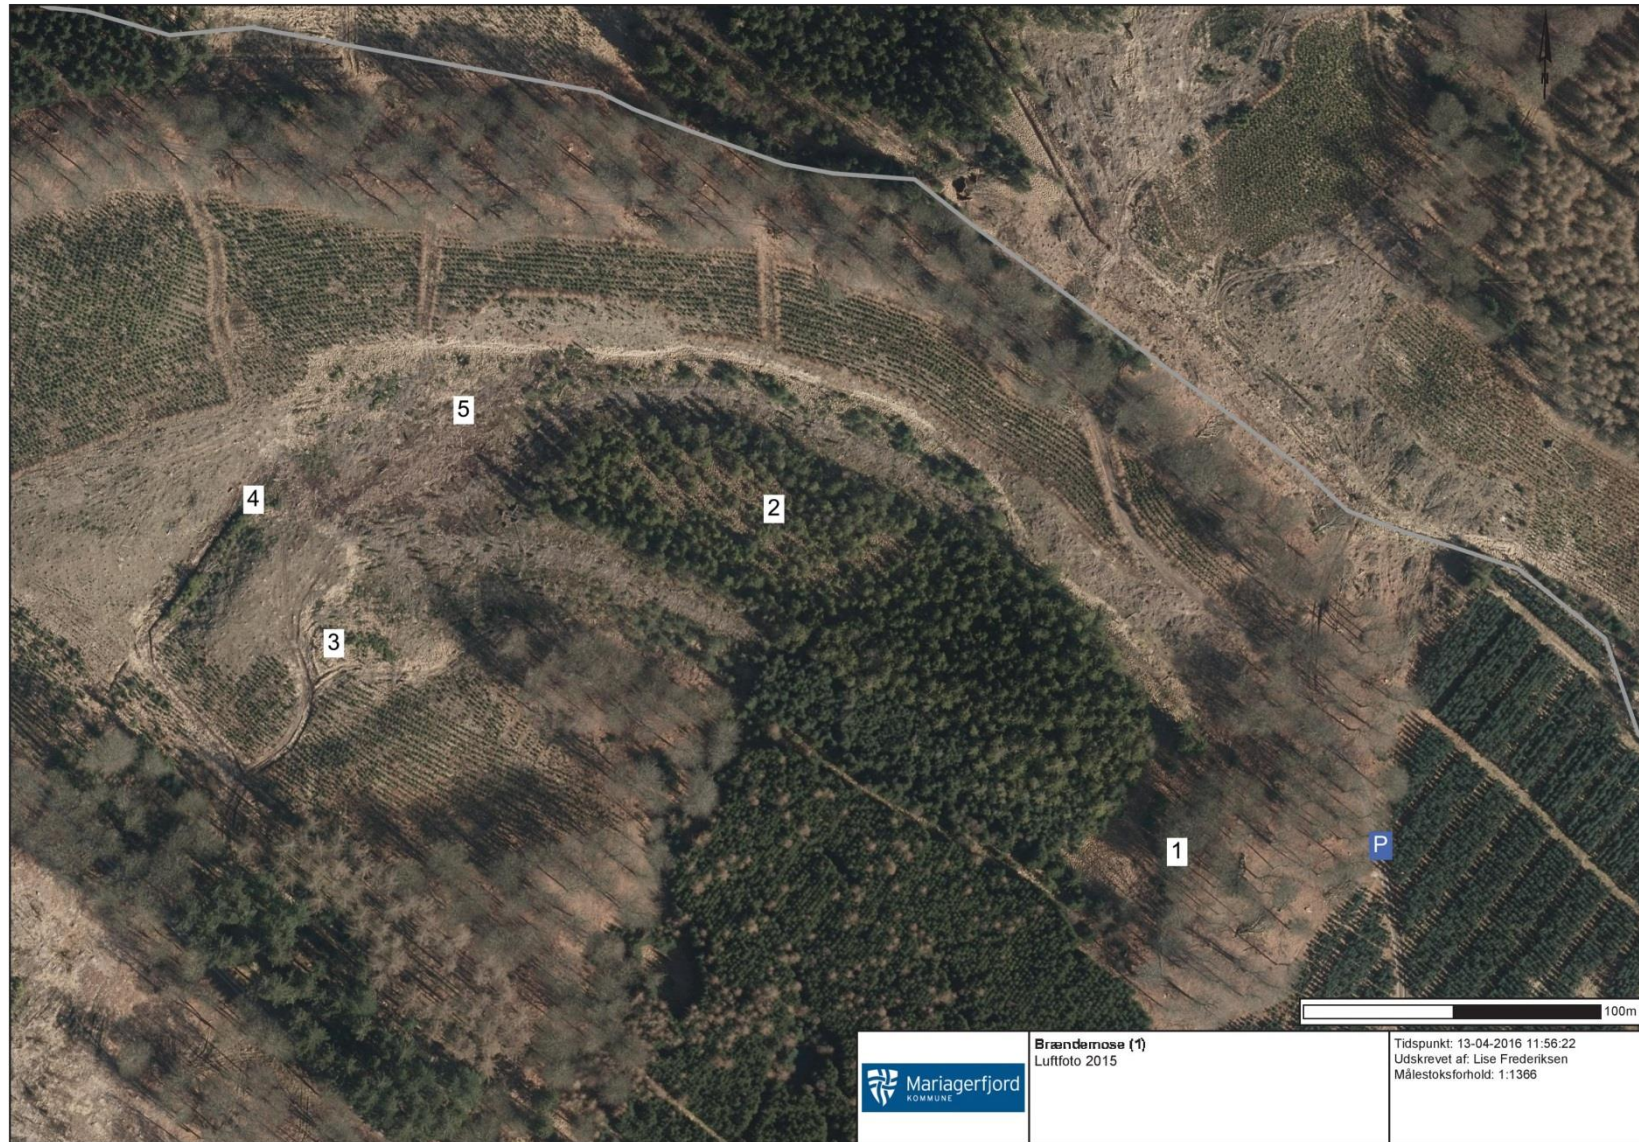
Bilag 3: Brændemose oversigtskort

Projektet blev introduceret ved lokalitet 1 (se bilag 3). Mosen har ikke været afgravet, men den er delvist afvandet af et system af grøfter, der dog er dårligt vedligeholdt. Optimalt skal vandspejlet være omkring terrænoverfladen (+/- 10 cm) om sommeren, men det vil sandsynligvis blive vanskeligt at opfylde. Det anbefales, at sløjfe grøfterne og på den måde forsøge at holde en høj vandstand på arealet. Der er god forekomst af Sphagnum, men med dominans af ringe tørvedannere (fx *S. fallax*). Med de bedre vandstandsforhold er der forhåbning om, at fx *S. papillosum* bliver mere udbredt, hvilket er vigtigt, da denne art en god tørvedanner.
