28. januar 2016

LIFE14 NAT/DK/000012

## **Aktion A2 - ekspertpanel** **Besigtelsesnotat**

**Delprojekt:** Kongens Mose  
**Delprojekt nummer:** 10  
**SAC:** DK009X061  
**Besigtelsesdato:** 8. december 2015

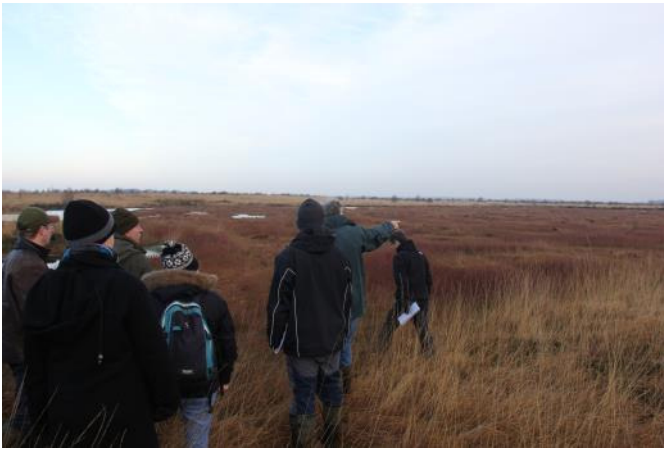
På statens arealer er forekomsten af *Spaghnum rubellum*, *S. magellanicum*, *S. papillosum* og *S. cuspidatum* gode indikatorer for aktiv tørvedannelse under stabile vandstandsforhold med næringsfattigt vand med lavt pH.

Der er tuer af Spaghnum mosser og genopretning af området er i positiv udvikling i forhold til dannelse af sekundær aktiv højmose.

**Figur 1.** Udsigt fra lokalitet 2 mod nord over den allerede genoprettede del af Kongens Mose på statens arealer.

Sikring af optimale vandstandsforhold for vækst af tørvedannede Spaghnum arter indebærer ikke retablering af den originale vandstand. Det er højst sandsynligt urealistisk på de afgravede moseflader og vil ikke være foreneligt med sikring af optimale vækstbetingelser for Spaghnum. Det primære er, at sikre en stabil terrænnær vandstand, hvilket indebærer, at vandstanden ikke bør komme under 10 cm under terrænoverfladen i den tørre årstid. Omvendt kan for høj vandstand være problematisk for Spaghnum vækst og vandstanden bør ikke være højere end 50 cm over terræn. Med henblik på at sikre en optimal vandstand (med ombrogent vand) for Spaghnum vækst i dele af projektområdet kan det være nødvendigt at opretholde større lavvandede områder i andre dele af projektområdet. Disse lavvandede områder kan ikke forventes at blive voksested for Spaghnum. På genoprettede arealer er alle former for Spaghnum vækst bedre end ingen Spaghnum vækst. En typisk pionerart er *S. fallax*, der med tiden bør afløses af ovenstående arter, der er karakteristiske for naturlige højmoseflader.

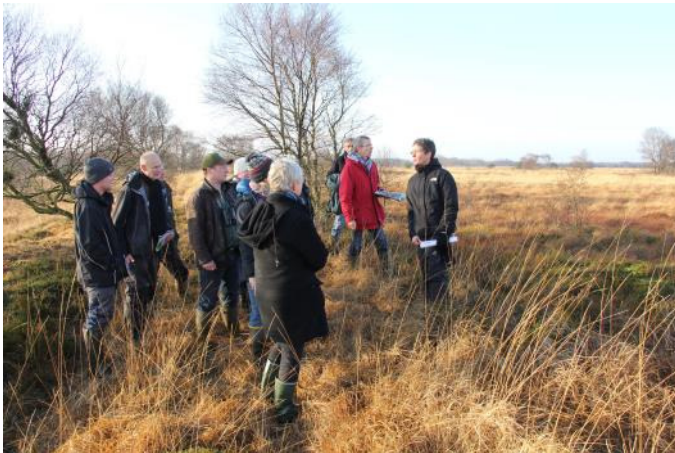
**Problemstilling:** I denne del af projektområdet er der store nord-syd gående tørvegrave (figur 2), hvor der er behov for at sikre en stabil terrænnær vandstand. Tørvegravene er formentlig oprindeligt afvandet via risfaskiner til større grøfter længere mod syd. I de østlige dele af området er der også relativt store terrænforskelle, hvilket er udfordrende i forhold til at sikre en generelt højere terrænnær vandstand. Det ønskes diskuteret, hvordan vandstanden kan øges i dette område.

**Figur 2.** Tørvegrave (højre side af billedet) ved lokalitet 3 og 4. Tørvegravene afgrænses mod syd af den højere beliggende vejdæmning.

**Diskussion og anbefaling:** Afløbsforholdene fra tørvegravene bør kortlægges om vinteren i perioder med høj vandstand og således, at gennembrud for afløb kan lokaliseres. Gennembrud (formentlig gamle risfaskiner) kan graves op og herefter blokeres med friskt tørveholdigt materiale. Blokeringen etableres, så der er frisk tørv mod frisk tørv. Pas på, at der ikke graves ned i det underliggende minerallag. Den fremtidige vandstand i tørvegravene skal være terrænnær og ikke for høj (risiko for turbulens, bølger og uklart vand), hvilket eventuelt kan opnås ved at hæve afløbskoten trinvist over en årrække. Ved blokering af grøfter sikres, at der ikke tilføres overfladevand fra naboarealerne. Vandstanden i grøfterne må således ikke blive for høj, så der sker overløb af minerogent vand ind på de kommende højmoseflader. Visse steder kan eksisterende vejdamninger bruges til sikring af den højere vandstand. I områder med relativt store terrænforskelle anbefales, at der sker opstemninger i terrasser. Ved terrasseringen bliver der i sagens natur forholdsvis store lokale forskelle i vandstanden og dermed for mulighederne for Spaghnum vækst. Metoden må dog anses som den bedste genopretningsmetode under de givne forhold. I løbet af 2016 bliver en ny digital højdemodel tilgængelig og vil med fordel kunne inddrages i det videre arbejde.
